# رصد المخاطر البيئية ومدى الالتزام بمعايير السلامة والصحة المهنية في منطقة الحرم المكي ١٤٤٧ هـ

## تقرير تنفيذي

قسم البحوث البيئية والصحية

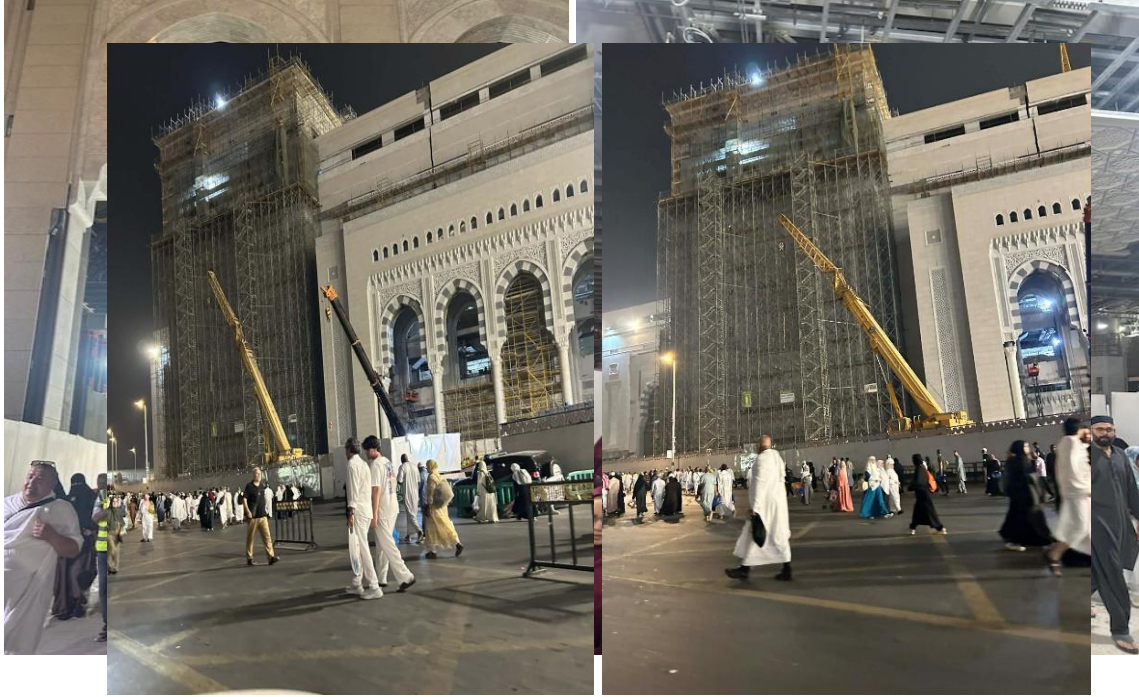
- المشهد العمراني للحرم . الطابع البصري والمعماري الإسلامي للموقع.  
شكل (1): مرور المعتمرين والمصلين أسفل بعض مناطق العمليات الإنشائية بساحة الغزة، مما قد يشكل خطراً على السلامة العامة نتيجة احتمالية سقوط المواد أو تزاخم الحشود أو محدودية مسارات الإخلاء.

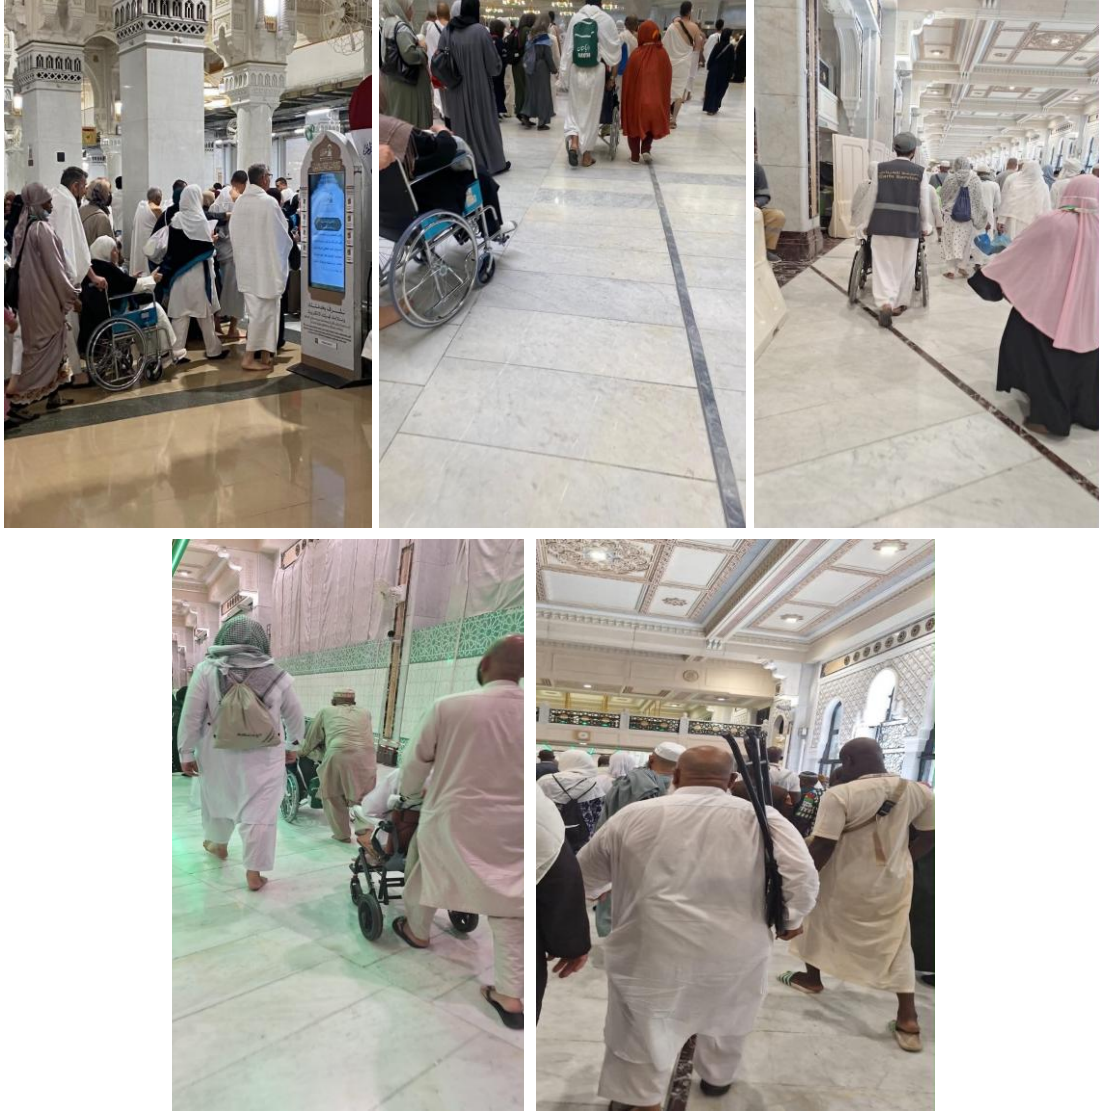
شكل (٩): تم تخصيص مسارات محددة للطواف بالعربات لذوي الاحتياجات وكبار السن في الطابق الأول والثاني وذلك لمنع التداخل مع الطائفتين المترجلين والتي كانت تسبب إصابات ومخاطر ازدحام في السابق.

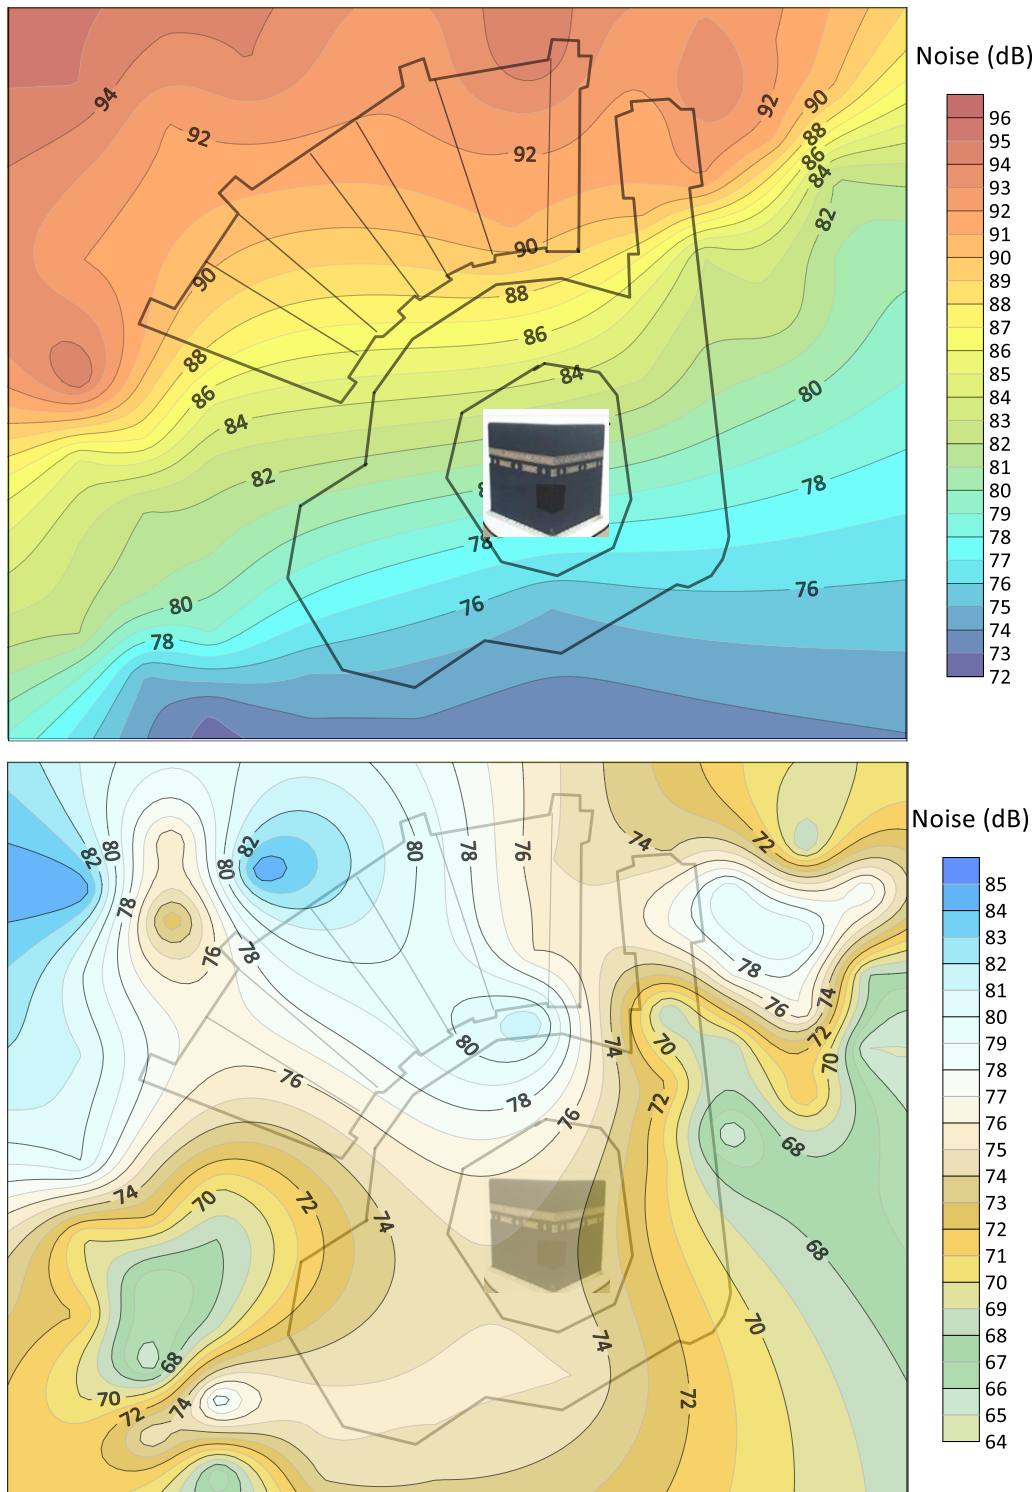
شكل (١٢): قياس معدلات الضوضاء بمحيط الحرم المكي خلال شهري شعبان وذى القعدة ١٤٤٧.

توضح خريطة الضوضاء خلال شهر شعبان، أن القيم تتراوح تقريباً بين: 76 dB في المناطق الزرقاء الداكنة حتى 94 dB في المناطق الحمراء. وهذا يدل على فرق كبير في شدة الضوضاء داخل منطقة الدراسة. المناطق عالية الضوضاء (90-94 dB) تقع في الجزء العلوي من الخريطة، وقد تكون ناتجة عن: كثافة بشرية مرتفعة، مكبرات الصوت، حركة الحشود، معدات تشغيل أو صيانة، انعكاسات صوتية بين المباني والممرات وهذه المستويات الأعلى من 90 dB تعتبر مرتفعة وقد تسبب:

- إجهاداً سمعياً، انخفاض الراحة النفسية، صعوبة التواصل المباشر، تأثيراً على الخشوع والتركيز.
- المناطق المتوسطة (84-88 dB)، تمثل منطقة انتقالية حول مركز الخريطة، وتشير إلى: انتشار تدريجي للطاقة الصوتية، انخفاض نسبي بالابتعاد عن مصادر الضوضاء الرئيسية.
- المناطق الأقل ضوضاء (76-80 dB) تظهر في الجزء السفلي من الخريطة (الأزرق والسماعي)، وهي مناطق أكثر راحة صوتياً نسبياً ورغم أنها أقل ضوضاء، إلا أن 76 dB ما زال أعلى من المستوى المثالي للراحة التامة، لكنه مقبول نسبياً في البيئات المزدهمة بالحشود.

توضح خريطة الضوضاء خلال شهر ذي القعدة انخفاض نسبي في مستوى الضوضاء، بينما مازالت تتواجد مناطق ضوضاء مرتفعة جداً. 78-80 dB

ضوضاء مرتفعة تؤثر على الراحة والتركيز، خاصة مع التعرض الطويل.

- التعرض المستمر لأكثر من 85 dB قد يشكل خطراً سمعياً مهنياً.
- القيم الحالية تبدو ضمن نطاق مقبول للحشود العامة، لكنها قد تؤثر على:

- توصيات لتحسين البيئة الصوتية
- تنظيم تدفقات الحشود في مناطق الذروة .
- تقليل مصادر الضوضاء التشغيلية أثناء أوقات الصلاة .
- تحسين توزيع السماعات لتقليل الحاجة لرفع شدة الصوت .
- عزل مناطق الصيانة أو المعدات الميكانيكية .
- إجراء مراقبة دورية للضوضاء خلال المواسم المختلفة.

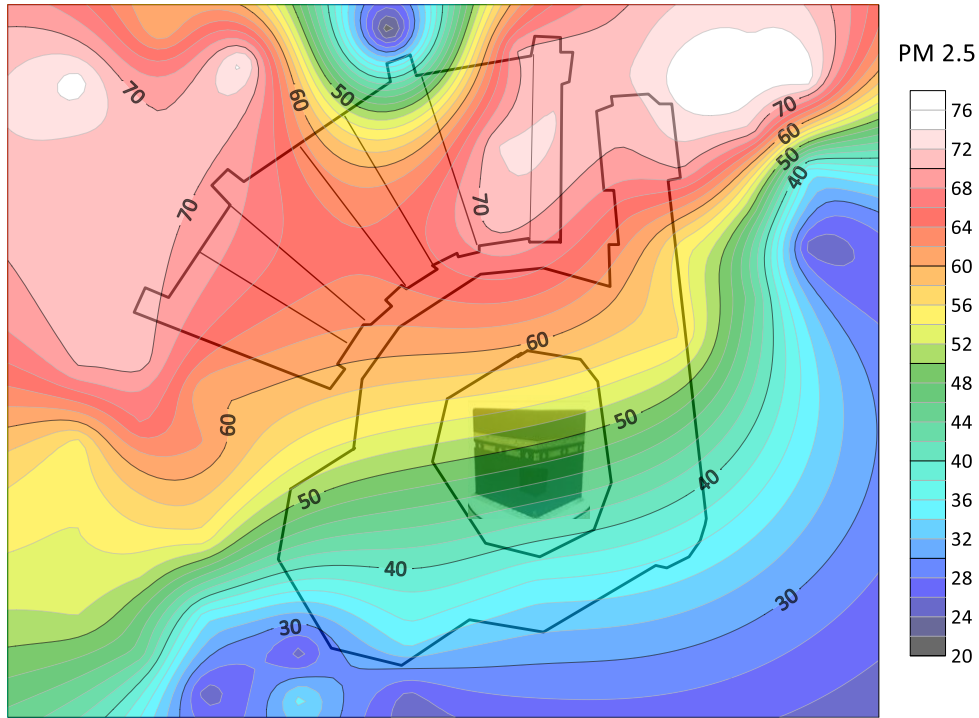
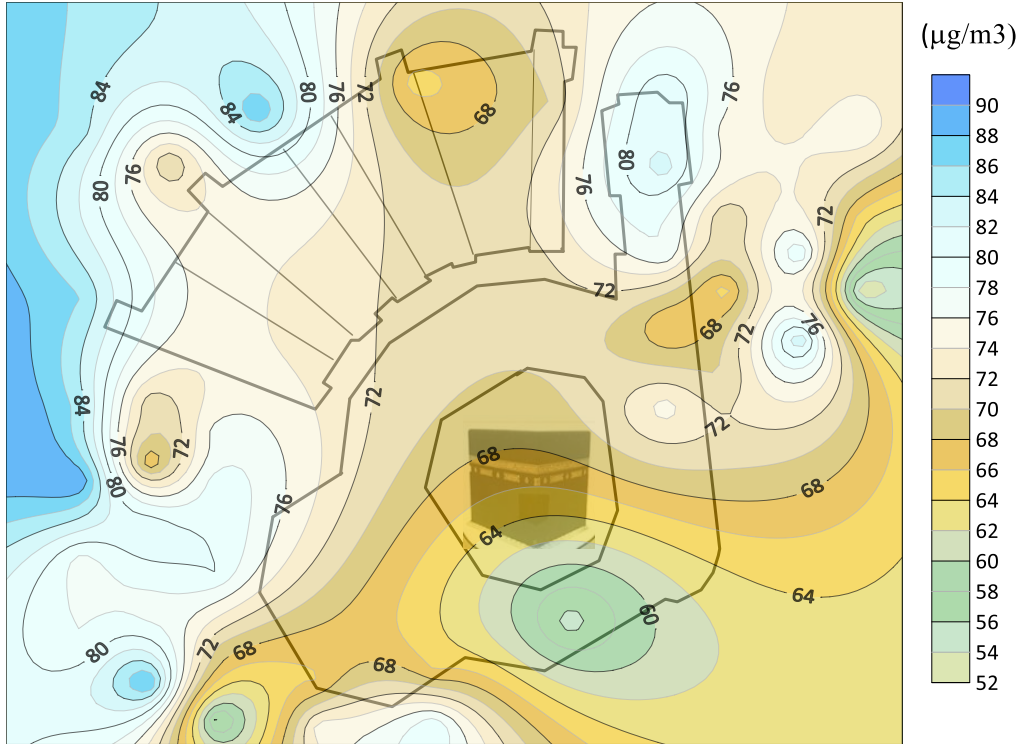
شكل (١٣): قياس معدلات الجسيمات العالقة بالهواء (PM 2.5) مقدرة الميكروجرام/ المتر المكعب بمحيط الحرم المكي خلال شهري شعبان وذى القعدة ١٤٤٧هـ.

توضح الخريطة توزيع تركيز الجسيمات الدقيقة العالقة في الهواء PM2.5 بمحيط الحرم المكي خلال شهر شعبان ١٤٤٧هـ، مع تدرج لوني يعكس اختلاف تراكيز الملوثات في منطقة الدراسة. تتراوح القيم تقريبًا بين  $30 \mu\text{g}/\text{m}^3$  حتى  $70 \mu\text{g}/\text{m}^3$  وهذا يدل على وجود تفاوت مكاني واضح في جودة الهواء حول الحرم. المناطق ذات التركيز المرتفع ( $60-70 \mu\text{g}/\text{m}^3$ ) قد ترتبط هذه الارتفاعات بكثافة الحشود البشرية، حركة المركبات والحافلات، الأنشطة التشغيلية والخدمية، الأتربة المحمولة بالهواء، أعمال الصيانة أو الإنشاءات القريبة. المناطق متوسطة التركيز ( $40-50 \mu\text{g}/\text{m}^3$ ) تمثل المناطق الانتقالية حول مركز الخريطة، وتشير إلى تشتت تدريجي للجسيمات، وانخفاض تأثير مصادر التلوث الرئيسية. المناطق منخفضة التركيز ( $30-40 \mu\text{g}/\text{m}^3$ ) تظهر في الجنوب، الجنوب الشرقي، وبعض الأطراف المفتوحة. ويُحتمل أن تكون هذه المناطق: أفضل تهوية، أقل ازدحامًا، أو أبعد عن مصادر الانبعاثات. بحسب إرشادات منظمة الصحة العالمية: WHO التركيزات التي تتجاوز  $45 \mu\text{g}/\text{m}^3$  قد تؤثر صحيًا وقد تؤدي إلى:

- تهيج الجهاز التنفسي،
- زيادة أعراض الربو والحساسية،

- إجهاد صحي لكبار السن ومرضى الجهاز التنفسي .
- وقد لوحظ في خريطة توزيع الجسيمات العالق ٢,٥ ميكرون خلال شهر ذي القعدة زيادة معدلاتها وقد يفسر هذا لعدة عوامل مناخية وطبيعية وبشرية أهمها :
  ١. زيادة نشاط الرياح الشمالية والشمالية الغربية في أواخر الربيع وبداية الصيف (الذي يوافق غالبًا ذي القعدة هجريًا) تنشط الرياح الجافة القادمة من المناطق الصحراوية المحيطة، فتعمل على إثارة الرمال والغبار ونقلها إلى مكة.
  ٢. ارتفاع درجات الحرارة وجفاف التربة ذي القعدة يكون أكثر حرارة من شعبان، ومع ارتفاع الحرارة تقل رطوبة التربة والنباتات، فتسهل إثارة دقائق الغبار وبقاؤها معلقة في الهواء.
  ٣. قلة الأمطار الأمطار تساعد على ترسيب الغبار وتنقية الجو. وفي ذي القعدة تقل فرص الهطول مقارنة بالفترات الشتوية التي قد يتوافق معها شعبان، مما يسمح بتراكم الأتربة في الجو.
  ٤. العواصف الترابية الموسمية المنطقة الغربية من السعودية تتأثر أحيانًا بموجات غبار موسمية خلال أواخر الربيع وبداية الصيف، وتكون أكثر تكرارًا وشدة مقارنة بفترة الشتاء.

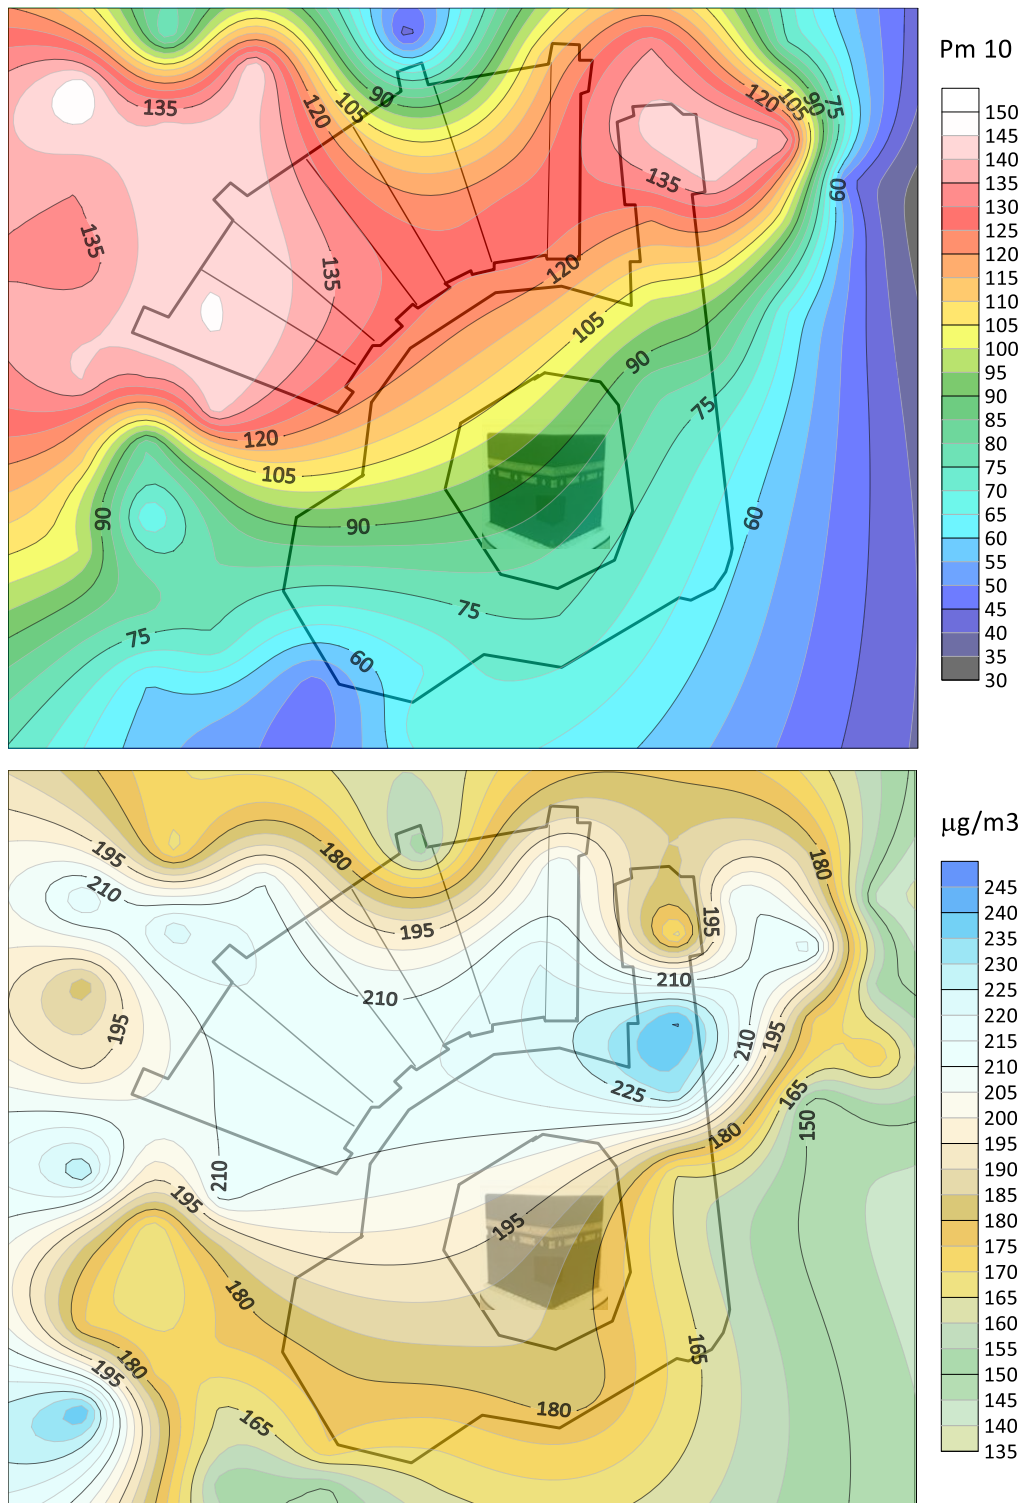
شكل (١٤): قياس معدلات الجسيمات العالقة بالهواء (PM 10) مقدرة الميكروجرام/ المتر المكعب بمحيط الحرم المكي خلال شهر شعبان وذي القعدة ١٤٤٧.

توضح الخرائط التوزيع المكاني لتركيز الجسيمات العالقة القابلة للاستنشاق (PM10) بمحيط المسجد الحرام خلال شهري شعبان وذي القعدة لعام ١٤٤٧ هـ، بوحدة ميكروجرام/م<sup>3</sup>، مع وجود فروق واضحة في مستويات التركيز والانتشار. أولاً: شهر شعبان ١٤٤٧ هـ

- تراوحت تراكيز PM10 تقريباً بين 155 – 60 ميكروجرام/م<sup>3</sup>.
- ظهرت أعلى القيم في الأجزاء الشمالية والشمالية الغربية من المنطقة المدروسة، حيث تجاوزت القيم 135-155 ميكروجرام/م<sup>3</sup>.
- انخفضت التراكيز تدريجياً باتجاه الجنوب والشرق لتصل إلى نحو 75-60 ميكروجرام/م<sup>3</sup>.
- يدل ذلك على ظروف جوية أكثر استقراراً نسبياً مع انخفاض مصادر إثارة الغبار مقارنة بذي القعدة. ثانياً: شهر ذي القعدة ١٤٤٧ هـ

- ارتفعت تراكيز PM10 بشكل ملحوظ لتتراوح تقريباً بين 225 – 150 ميكروجرام/م<sup>3</sup>.
- سُجلت أعلى التراكيز في المناطق الشرقية والشمالية الشرقية من محيط الحرم، حيث وصلت إلى نحو 225 ميكروجرام/م<sup>3</sup>.
- أغلب المنطقة وقعت ضمن نطاق 210-180 ميكروجرام/م<sup>3</sup>، وهو أعلى بكثير من مستويات شعبان.
- يشير ذلك إلى زيادة الأحمال الغبارية وكثافة العوالق الهوائية خلال ذي القعدة.

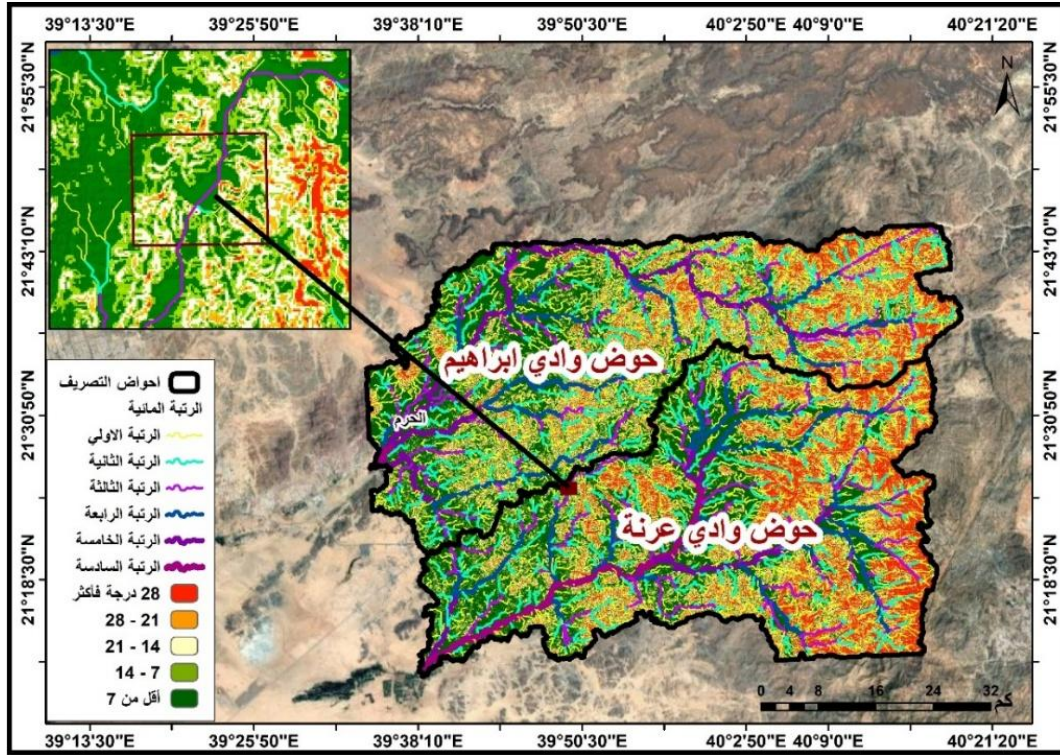
شكل (١٥): تأثير درجة الانحدار بمنطقة الدراسة، تأثير درجة الانحدار علي شبكة الروافد المائية بأحواض التصريف بالحرم، حيث يتفاوت تأثير درجات الانحدار بمنطقة الدراسة بدرجات متفاوتة متأثرة معظمها برافد الرتبة الثالثة وتصل اقصي درجة انحدار بالمنطقة إلي أعلى من ٢٨ درجة.

توضح الخريطة المرفقة التغيرات المكانية الناتجة عن تأثير الكتل الخرسانية داخل منطقة المسجد الحرام عام ٢٠٢٥ م، من خلال تحليل العلاقة بين شبكة الأودية الطبيعية والتوسع العمراني الحالي. وتُظهر النتائج وجود تأثير مباشر وواضح للمنشآت الخرسانية على مسارات التصريف السطحي واتجاهات الجريان داخل أحواض الأودية المحيطة بالحرم.

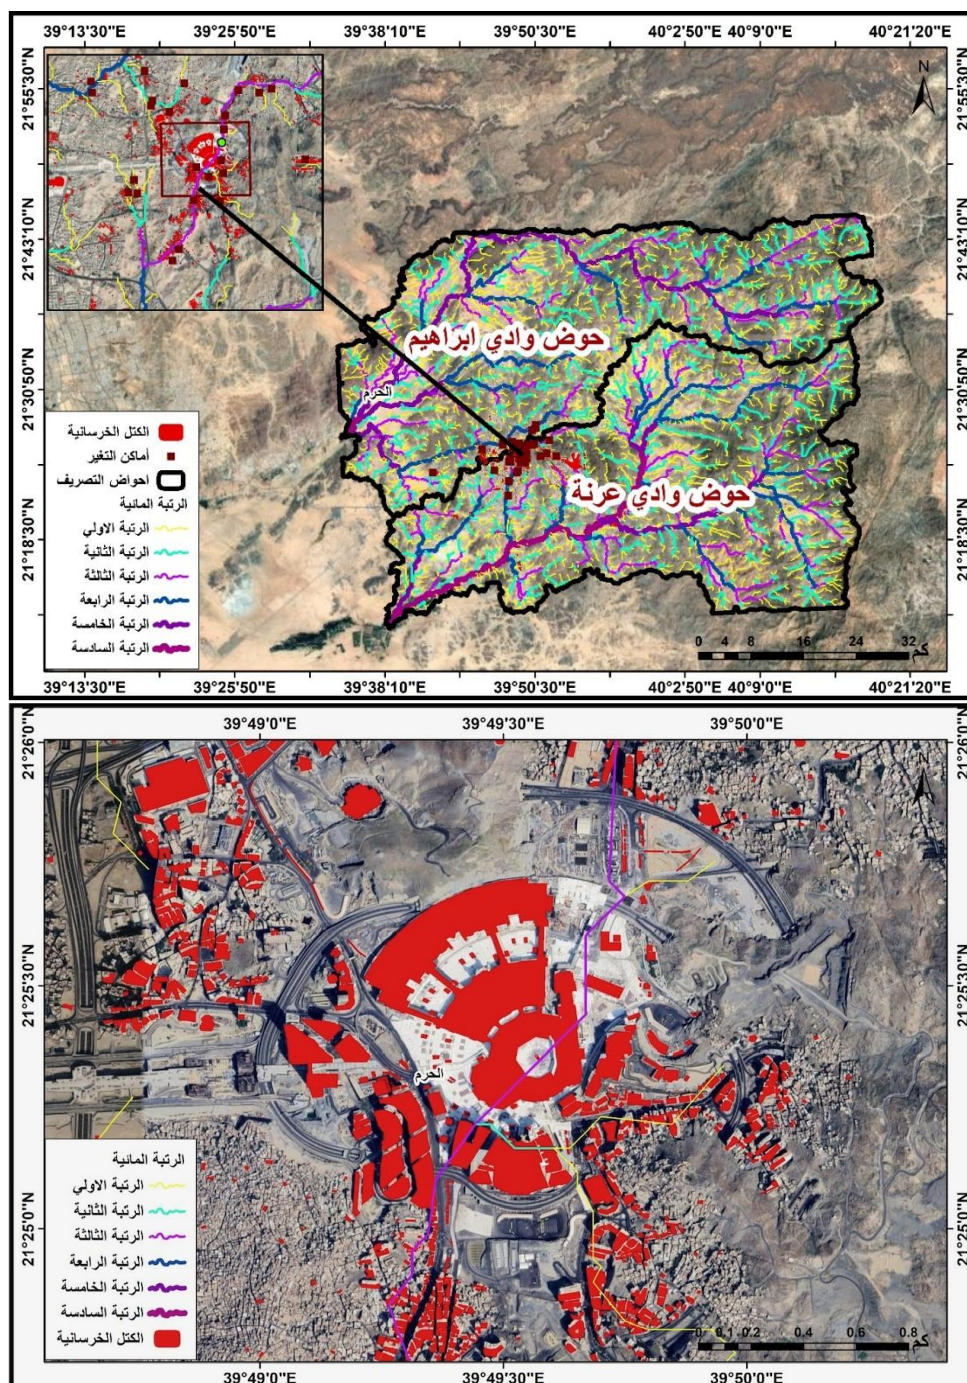
تشير الخريطة إلى أن التوسع العمراني والكتل الخرسانية داخل منطقة الدراسة عام ٢٠٢٥ م أدى إلى تغير واضح في النظام الهيدرولوجي الطبيعي، من خلال تعديل مسارات الأودية وتقليل قدرة الأرض على امتصاص مياه الأمطار، مما يرفع من مخاطر الجريان السطحي والسيول داخل المنطقة المركزية للحرم المكي، ويؤكد أهمية التخطيط الهيدرولوجي المستدام عند تنفيذ المشروعات العمرانية المستقبلية.

شكل (١٦) أماكن التغير بتأثير الكتل الخرسانية بمنطقة الدراسة عام ٢٠٢٥م، تعرض الخريطة تحليلًا مكانيًا للعلاقة بين شبكة الأودية والكتل الخرسانية داخل الحرم للوضع الحالي.
