# رصد المخاطر البيئية ومدى الالتزام بمعايير السلامة والصحة المهنية في منطقة الحرم المكي ١٤٤٧ هـ

٢٠٢٦ م

قسم البحوث البيئية والصحية

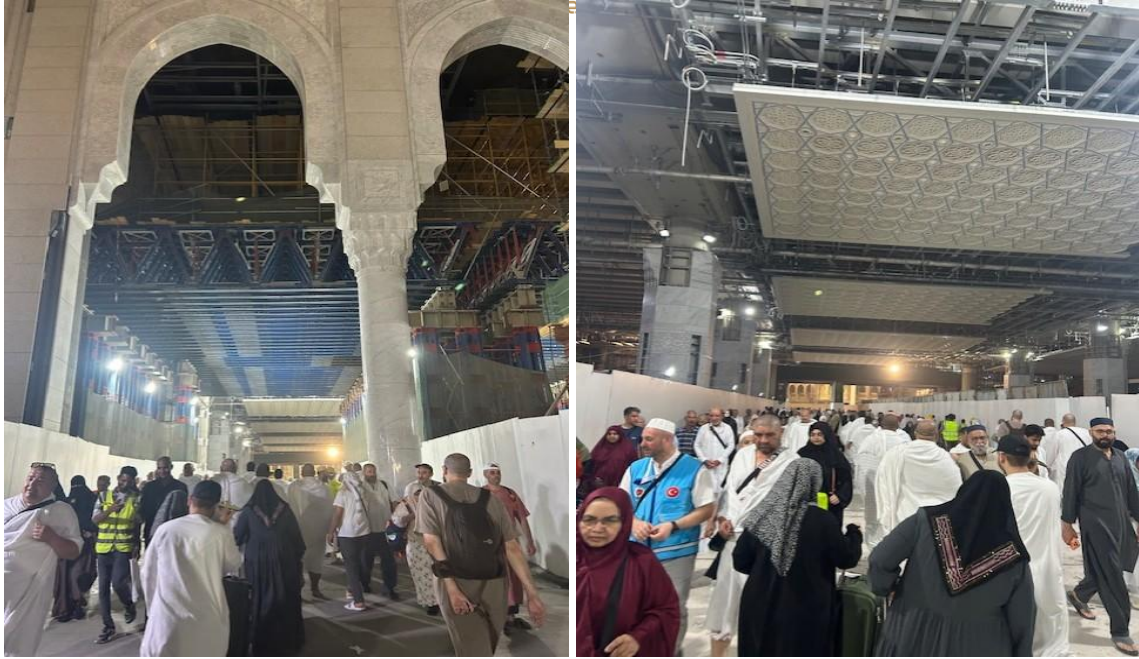
شكل (1): مرور المعتمرين والمصلين أسفل بعض مناطق العمليات الإنشائية بساحة الغزة، مما قد يشكل خطراً على السلامة العامة نتيجة احتمالية سقوط المواد أو تزاخم الحشود أو محدودية مسارات الإخلاء.

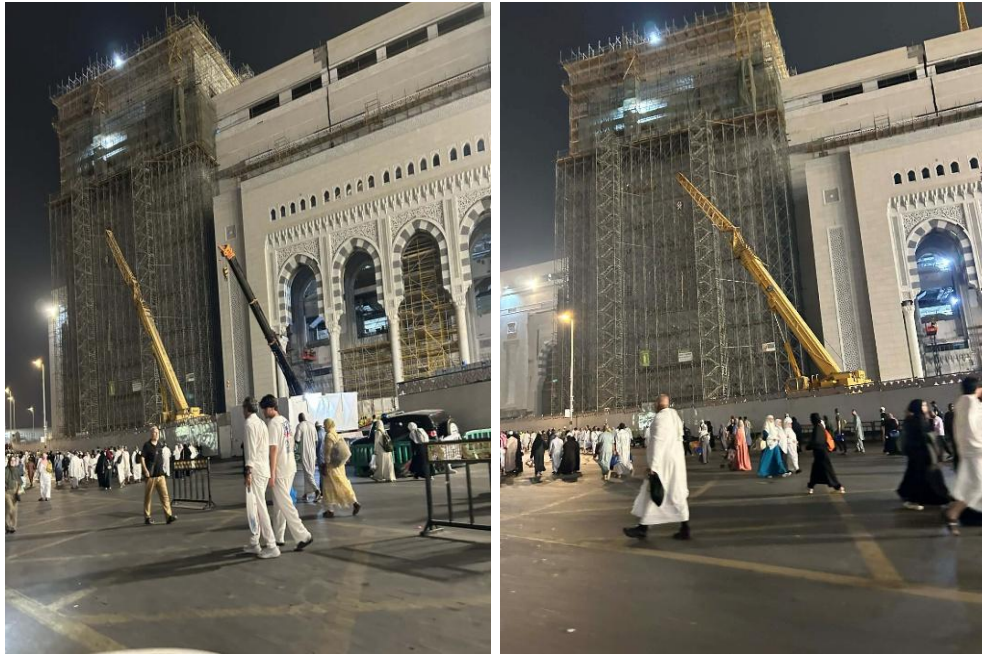
شكل (٢): تقارب بعض الروافع العملاقة والمعدات الثقيلة من مسارات المشاة الخاصة بالمعتمرين والمصلين في منطقة التوسعة، مما قد يزيد من مخاطر السقوط أو الاصطدام أو تأثر الحركة الآمنة للحشود، ويستدعي تعزيز مناطق العزل ومسافات الأمان.

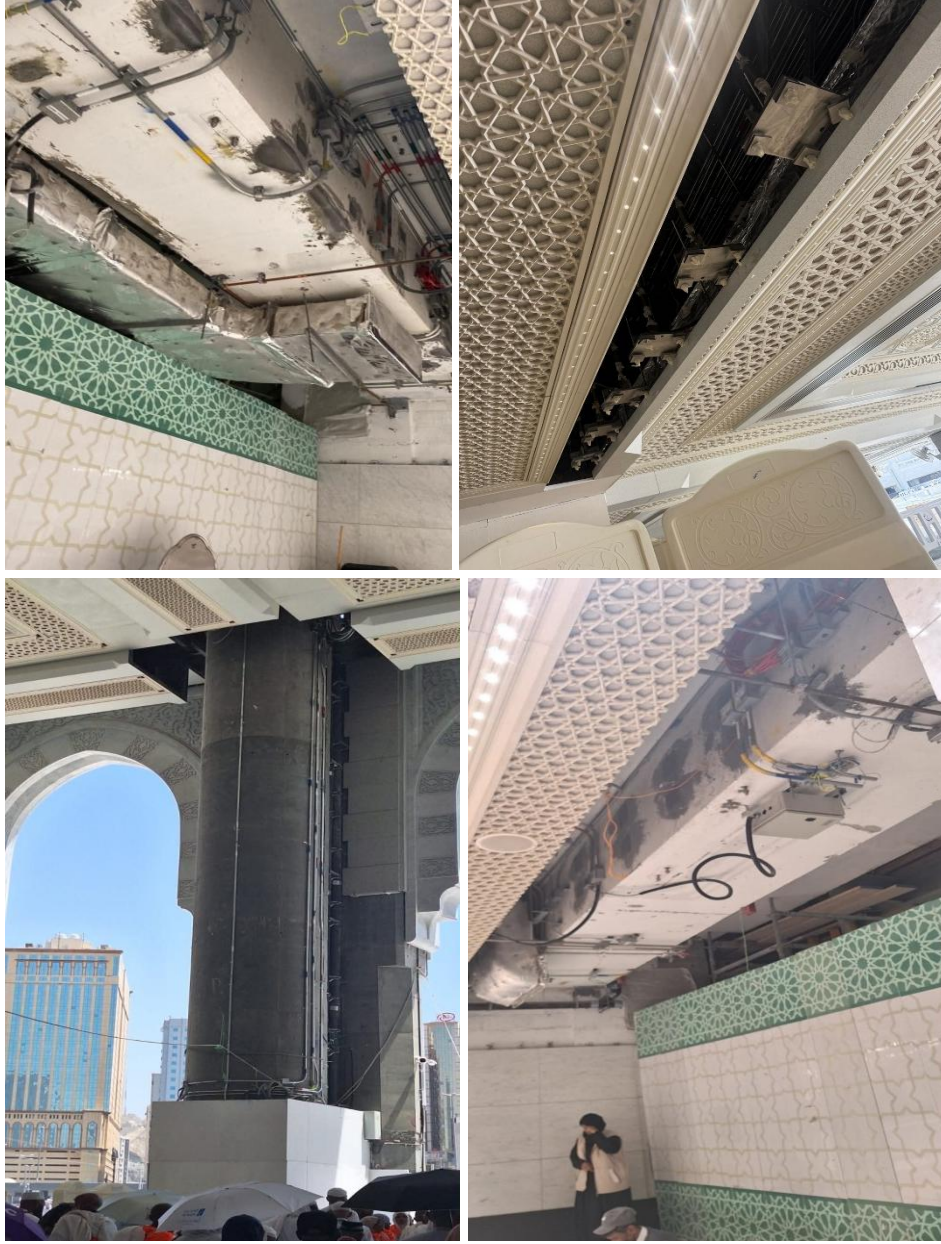
شكل (٣): مناطق خلف التشطيبات المعمارية وأجزاء من الأسقف والأعمدة في المسجد الحرام أثناء أعمال صيانة أو تطوير لأنظمة الخدمات الكهروميكانيكية (MEP)، ويمكن اعتبارها من أهم الأدلة الميدانية على المخاطر البيئية والمهنية المرتبطة بأعمال التشغيل والصيانة داخل الحرم.

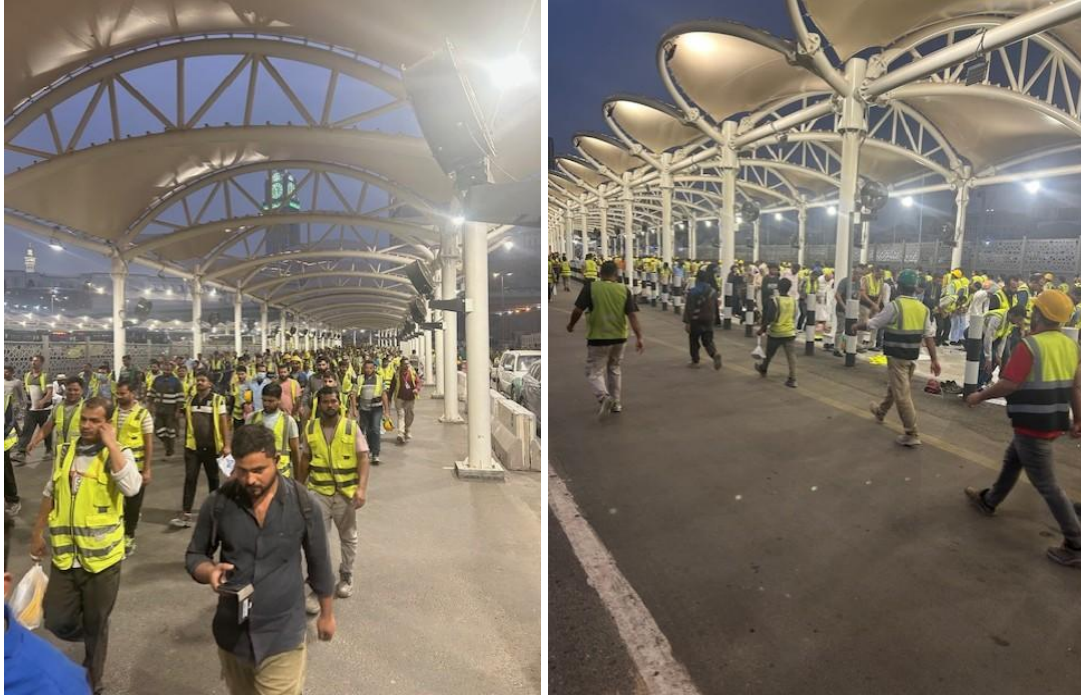
شكل (٤): تزامن تغيير وريديات العمال مع أوقات إقامة الصلوات، مما يؤدي إلى زيادة كثافة الحركة البشرية وارتفاع احتمالية الازدحام وإعاقة انسيابية حركة المعتمرين والمصلين المتجهين إلى المسجد الحرام.

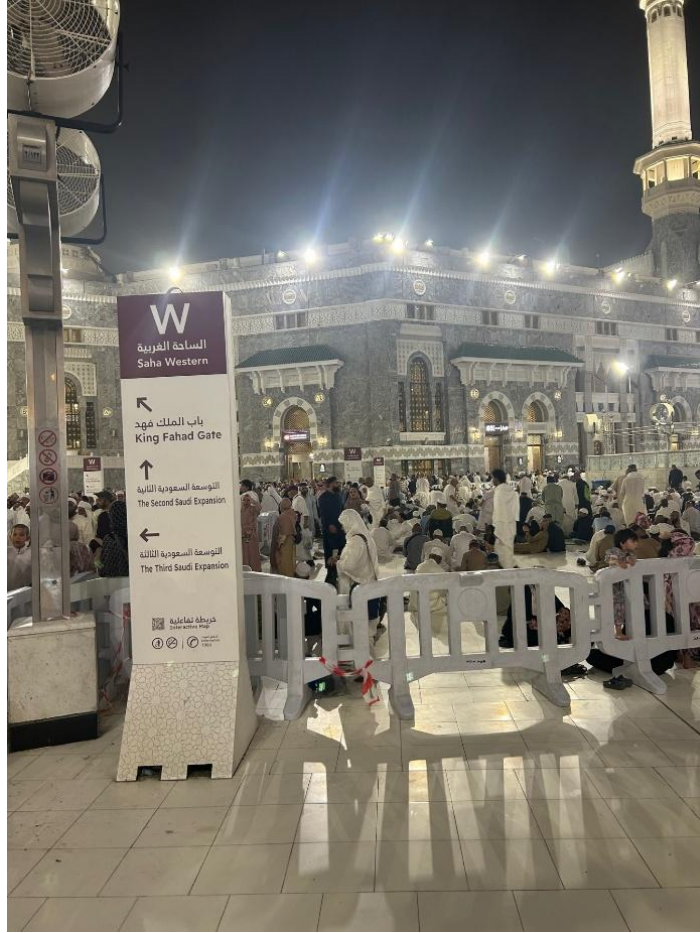
شكل ( ٥): عدم كفاية وضوح بعض اللوحات الإرشادية في ساحات الحرم، مما قد يؤدي إلى صعوبة التنقل وارتفاع احتمالية التيه بين المعتمرين والمصلين، خاصة خلال أوقات الذروة وكثافة الحشود.

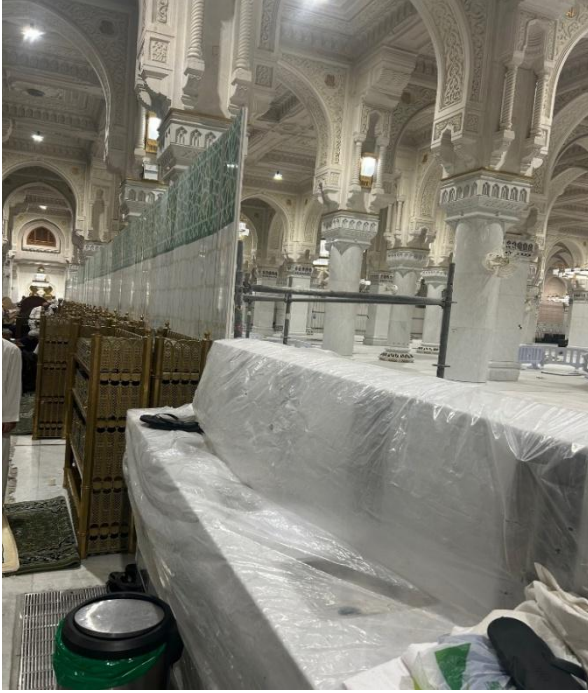
شكل (٦): تنفيذ بعض أعمال الصيانة في الأدوار العليا الملاصقة مباشرة لمناطق الصلاة داخل الحرم، مما قد يؤدي إلى تأثيرات سلبية على الأجواء الروحانية ودرجة التركيز والخشوع لدى المصلين نتيجة الضوضاء والحركة المصاحبة للأعمال.

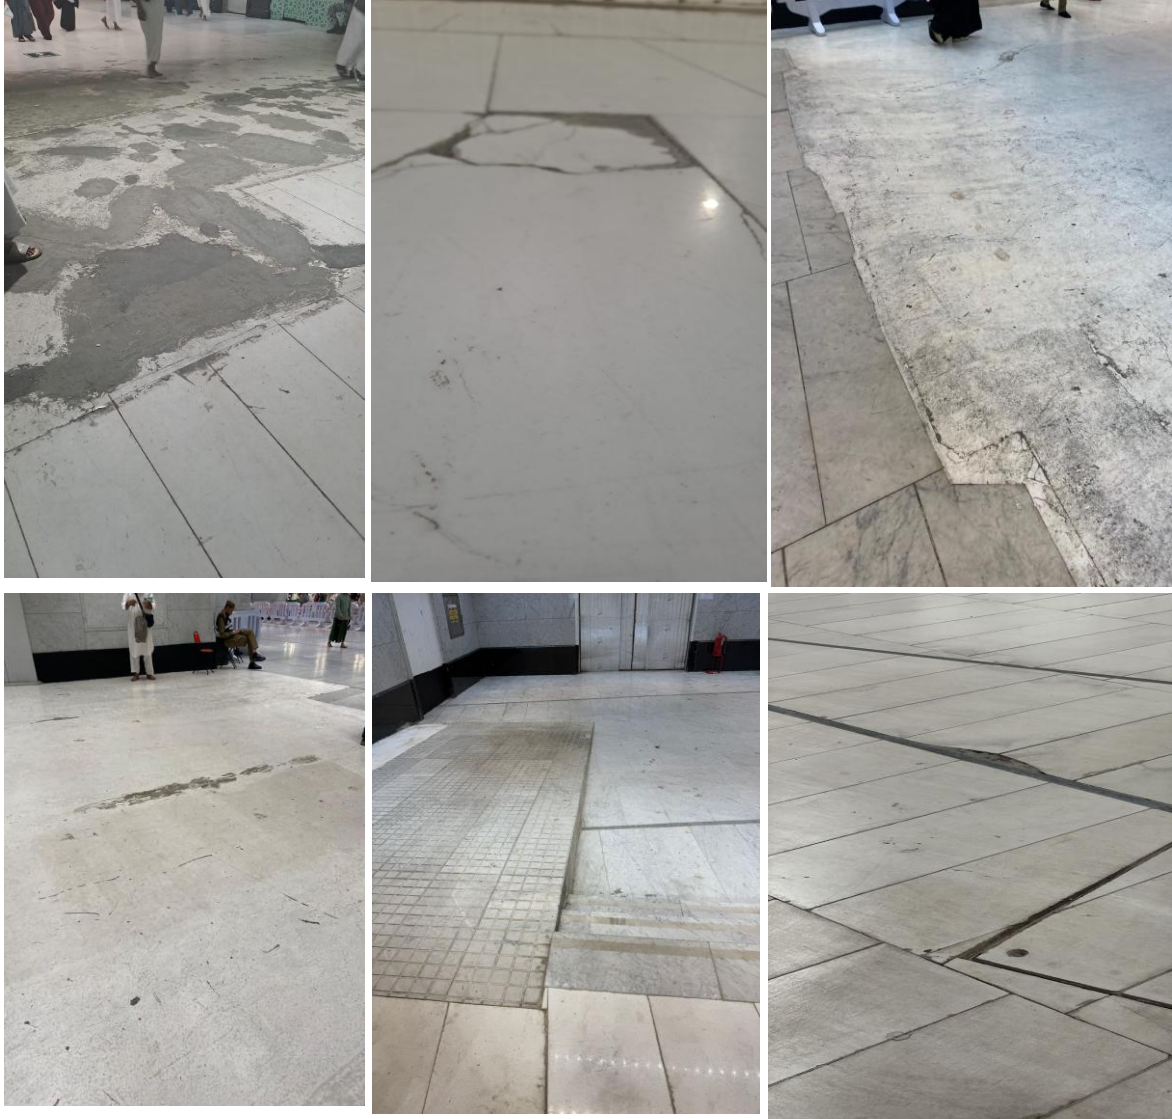
شكل (٧): تظهر الصور مجموعة من العيوب والتلفيات في أرضيات الرخام داخل المسجد الحرام، وتشمل تشققات، وكسوراً موضعية، وتفاوتاً في مناسيب البلاطات، ومناطق ترميم مؤقت أو استبدال جزئي. وتُعد هذه المظاهر من المؤشرات المهمة عند تقييم المخاطر البيئية والإنشائية ومخاطر السلامة المرتبطة بالبنية التحتية للحرم.

هذه العيوب قد تؤدي إلى: تعثر المشاة، انزلاق كبار السن وذوي الإعاقة، إصابات أثناء أوقات الذروة وارتفاع كثافة الحشود، وتزداد الخطورة مع: ضعف الإضاءة النسبية في بعض المواقع، انشغال المعتمرين بالحركة والعبادة، التدفقات البشرية المرتفعة.

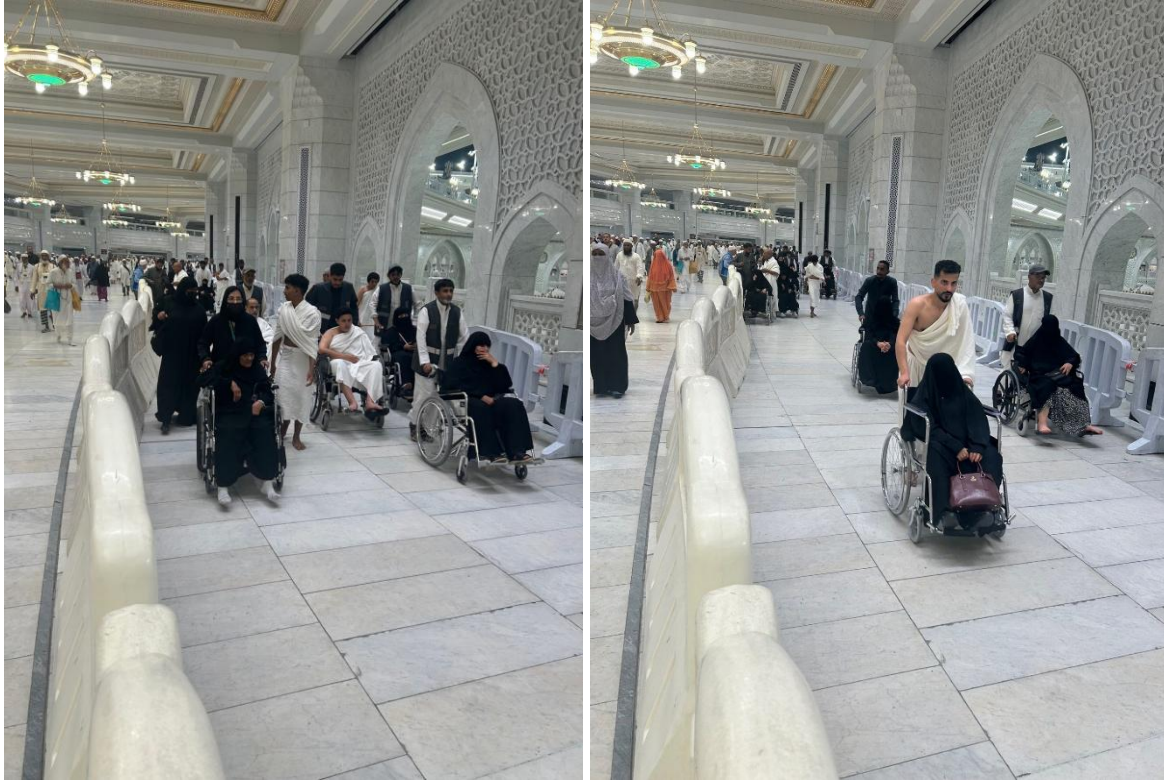
شكل (٩): تم تخصيص مسارات محددة للطواف بالعربات لذوي الاحتياجات وكبار السن في الطابق الأول والثاني وذلك لمنع التداخل مع الطائفتين المترجلين والتي كانت تسبب إصابات ومخاطر ازدحام في السابق.

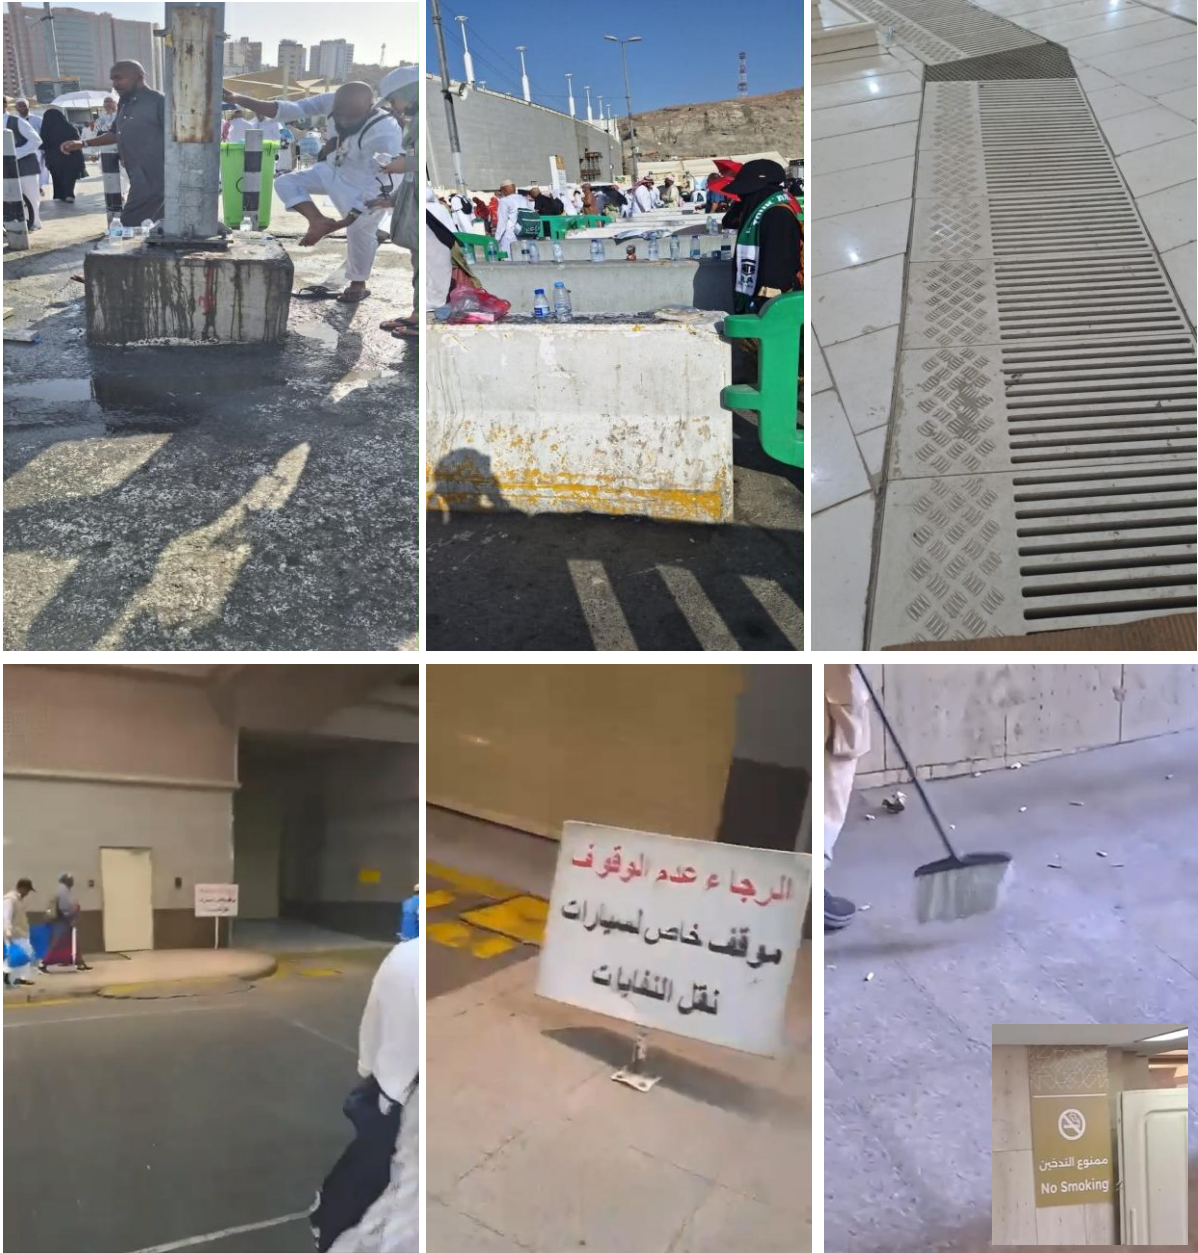
شكل (١١): يمثل التدخين داخل دورات المياه والمرافق المغلقة أحد مصادر التلوث البيئي الداخلي، حيث يؤدي إلى انبعاث الجسيمات الدقيقة والغازات الضارة وتراكم الملوثات الكيميائية على الأسطح وأنظمة التهوية. كما يسهم في زيادة مخاطر الحرائق والتأثير سلباً على جودة الهواء وصحة المستخدمين والعاملين. وتزداد أهمية التحكم في هذه الظاهرة داخل منطقة الحرم المكي الشريف نظراً للكثافة البشرية المرتفعة وضرورة المحافظة على بيئة صحية وأمنة للمعتمرين والمصلين.

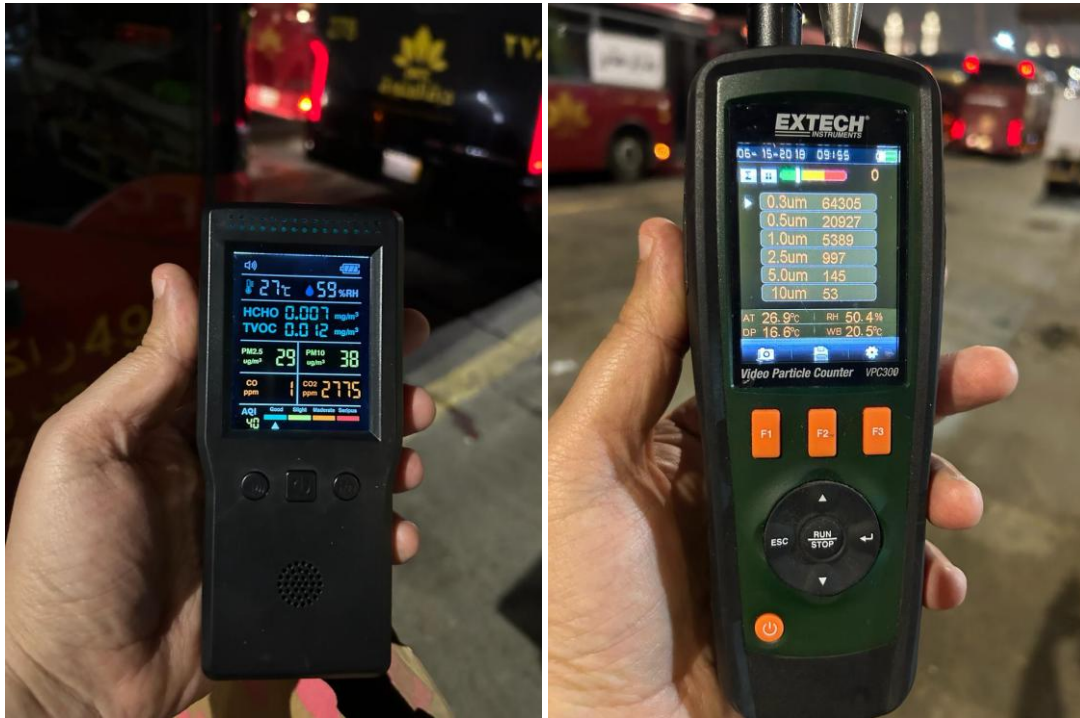
شكل (١٢): اجهزة محمولة لقياس بعض العوامل البيئية ومعامل جودة الهواء.

- تركيز غازات الاحتباس الحراري (تركيز ثاني أكسيد الكربون (CO<sub>2</sub>))
  - تركيز الغبار والجسيمات، تركيز الجسيمات الدقيقة (PM 2.5)، تركيز الجسيمات الدقيقة (PM 10).
  - تحديد مستويات الضوضاء ومدى تأثيرها على الحجاج والمعتمرين.
  - قياس الملوثات البصرية.
  - قياس شدة الاضاءة المناسبة.
  - عدم وجود عوائق نتيجة للأنشطة الانشائية تعيق حركة الحجاج والمعتمرين.
  - وجود تكس للنفائات الصلبة المتولدة بمحيط وداخل منطقة الحرم.
  - انتشار الروائح الكريهة الناتجة من العمليات الانشائية.
- استخدام اجهزة الرصد المحمولة الموضحة بالشكل (١٢)، لقياس تراكيز بعض الغازات والجسيمات الدقيقة.
