# أثر مشروع أبراج كدانة الوادي على الكفاءة الإسكانية والسياق المكاني لمشعر منى وفاعليته كنموذج مطور لإسكان الحجاج

د/ عبد الله عبد الحميد باقاسي

1448هـ / 2026م

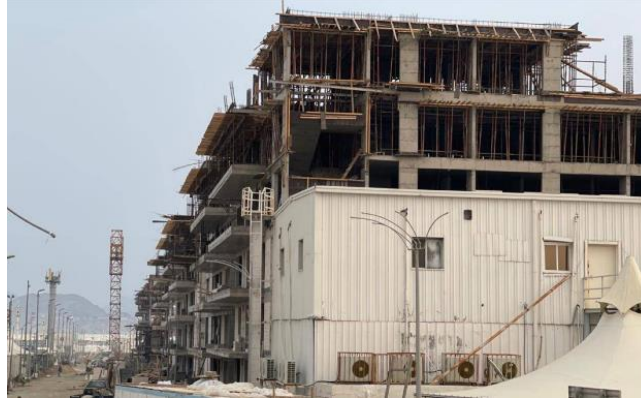
شكل 1 جانب من الأعمال الإنشائية أثناء تنفيذ المشروع.  
(المصدر: صحيفة مكة)

وقد شُيّدت أبراج كدانة الوادي بوصفها نموذجاً عمرانياً وسكنياً حديثاً لإسكان الحجاج في مشعر منى، باستخدام تقنيات البناء المسبق الصنع بهدف ضمان جودة التنفيذ وتسريع وتيرة الإنجاز، حيث استغرقت أعمال الإنشاء نحو عشرة أشهر قبل تشغيل المشروع في موسم حج 1445هـ (شكل 1). وتمتاز الأبراج بموقعها الحيوي في المربع (38)، إذ تقع على بُعد يقارب (1 كم) من منشأة الجمرات، و(0.7 كم) من مستشفى الطوارئ، و(0.85 كم) من مسجد الخيف (شكل 2). ويتكون المشروع من

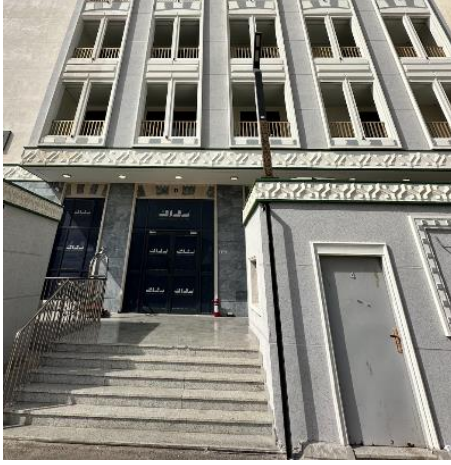
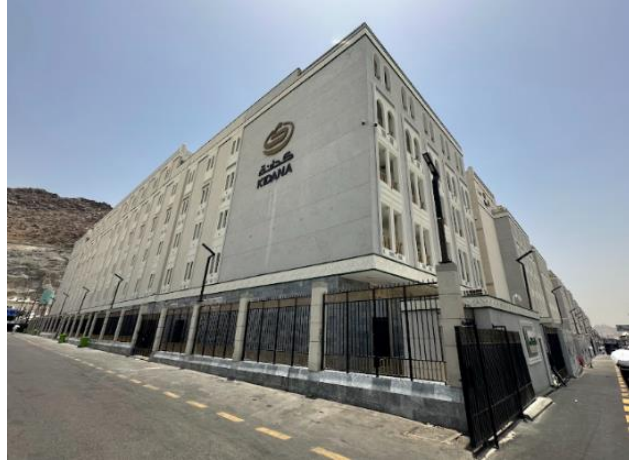
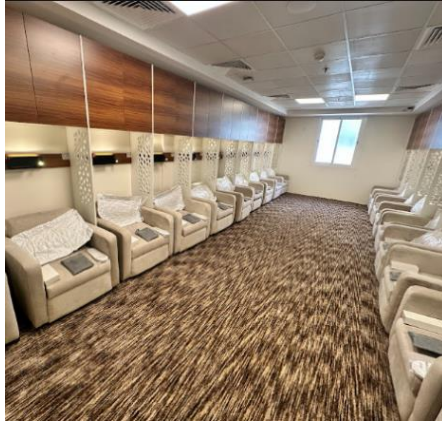
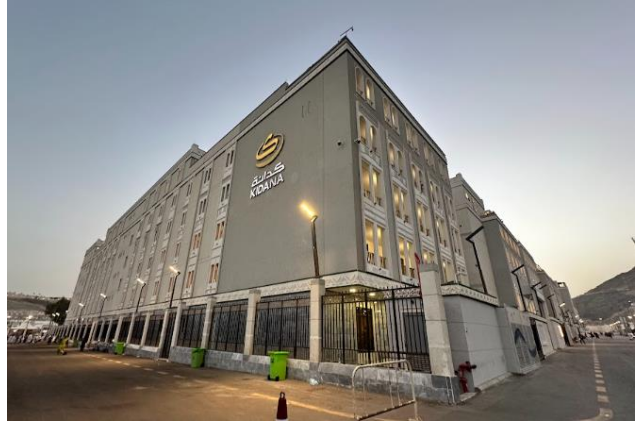
شكل 3 لقطات متنوعة للمشروع

(أ) التقاء الواجهة الجنوبية الغربية والشمالية الغربية، (ب) التقاء الواجهة الجنوبية الغربية والشمالية الغربية، (ج) المدخل الرئيسي لإحدى الأبراج، (د) إحدى نماذج غرف الإقامة.

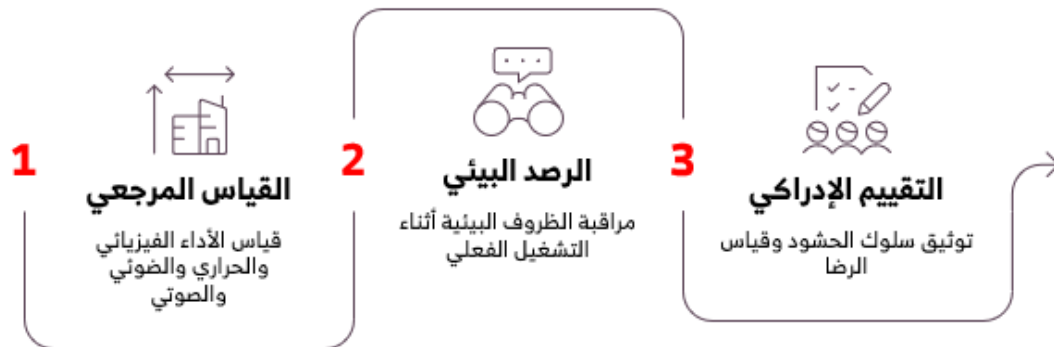
شكل 4 التسلسل المنهجي لمراحل العمل الميداني

قُسم العمل الميداني إلى ثلاث مراحل رئيسية (شكل 4) لعزل الأداء الحراري والبيئي الذاتي لغلاف المبنى عن المؤثرات التشغيلية والأحمال الناتجة عن إشغال الحجاج:

**المرحلة الأولى: القياس المرجعي (ما قبل الإشغال):** أجريت يوم 3 ذو الحجة 1447هـ (20 مايو 2026م) في برج A قبل إشغال المبنى بالحجاج، بهدف قياس الأداء الفيزيائي، والحراري، والضوئي، والصوتي للمبنى وفراغاته الداخلية دون تأثيرات الإشغال.

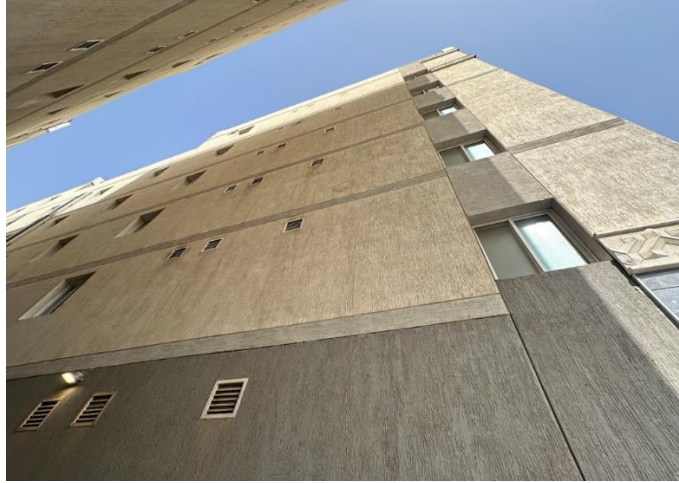
شكل 5 التظليل المتبادل " وناتج الارتداد البيئي بين الكتل العمرانية

**برج D:** تم اختيار غرفة في الدور الرابع لتمثيل الواجهات المحمية بفعل التظليل المتبادل الناتج عن تقارب الكتل المعمارية (ارتداد بيني يقارب خمسة أمتار) (شكل 5)، بالتوازي مع رصد الممر الرئيسي في الدور ذاته.

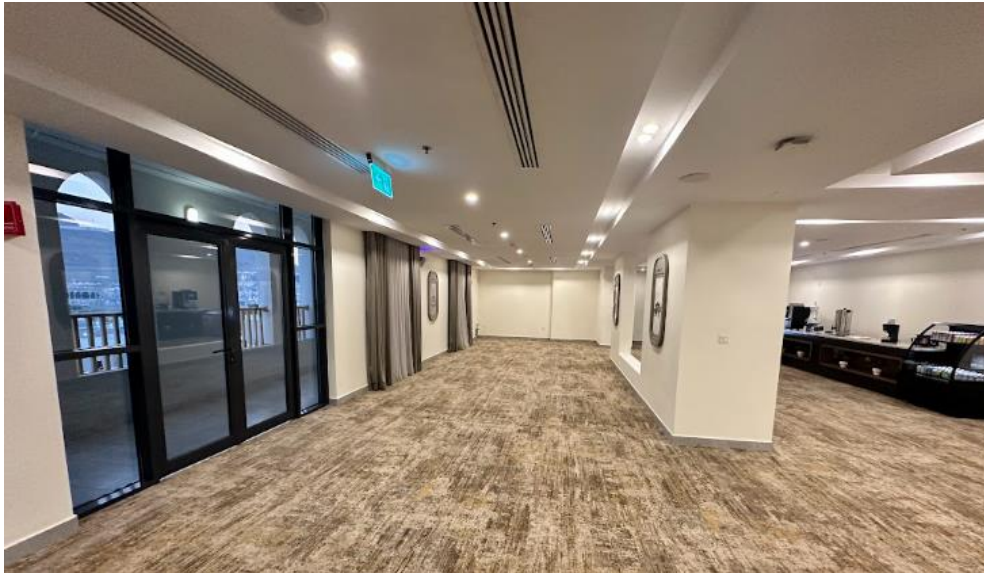
شكل 6 إحدى فراغات البوفيه والشرفة الملاصقة لها.

- **بيئة الممرات المشتركة:** حافظت الممرات عموماً على درجات حرارة منخفضة 16.6°C إلى 19.8°C، باستثناء ارتفاع حاد ومفاجئ سُجل في ممر برج (D) يوم 8 ذو الحجة عند الساعة 2:00م بلغ 27.4°C مع رطوبة 37.5% نتيجة فتح نوافذ وأبواب الشرفة وتجمع الحجاج بكثافة حول البوفيه المفتوح الملاصق لها، مما تسبب في تسرب الحرارة إلى الداخل وزيادة الحمل الحراري مؤقتاً (شكل 6).

توضح هذه النتيجة التأثير المباشر للسلوك التشغيلي للمستخدمين على الأداء الحراري للفراغات المشتركة، حيث أدى فتح النوافذ والأبواب الخارجية إلى اختلال التوازن الحراري للممر رغم فعالية نظام التكييف المركزي.

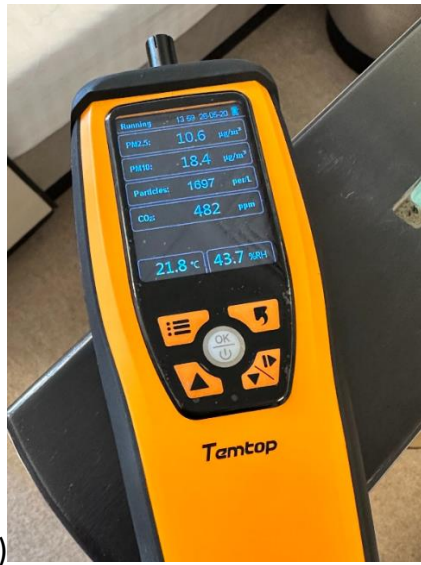
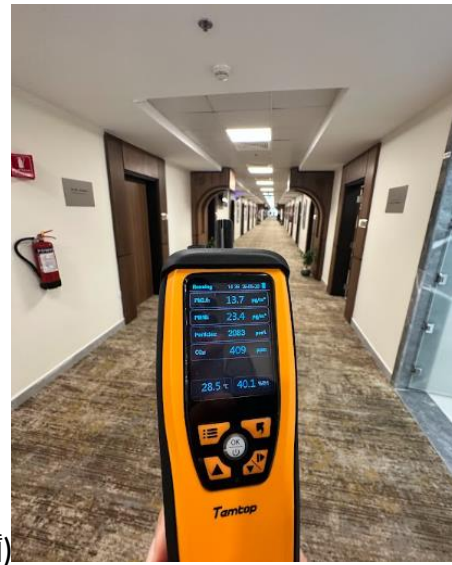
شكل 7 جانب من القياسات الميدانية لجودة الهواء: (أ) الرصد الميداني في ممرات الأبراج (ب) داخل الغرفة

وتشير هذه النتائج إلى أن معدلات تجديد الهواء النقي داخل الغرف قد لا تكون كافية مقارنة بالكثافة التشغيلية الفعلية خلال فترات الإشغال المرتفع. وعلى الرغم من استخدام نظام تكييف من نوع (VRF) مزوّد بمسارات للإمداد والسحب الهوائي (Supply and Return Air)، فإن القياسات الميدانية أظهرت ارتفاعاً ملحوظاً في تراكيز ثاني أكسيد الكربون داخل بعض الغرف المأهولة، مما قد يشير إلى وجود فجوة بين معدلات التهوية المتاحة ومتطلبات الإشغال أثناء فترات الذروة التشغيلية. ويؤكد ذلك أهمية إجراء تقييم أكثر تفصيلاً لأداء منظومة التهوية وتجديد الهواء النقي تحت ظروف التشغيل القصوى.

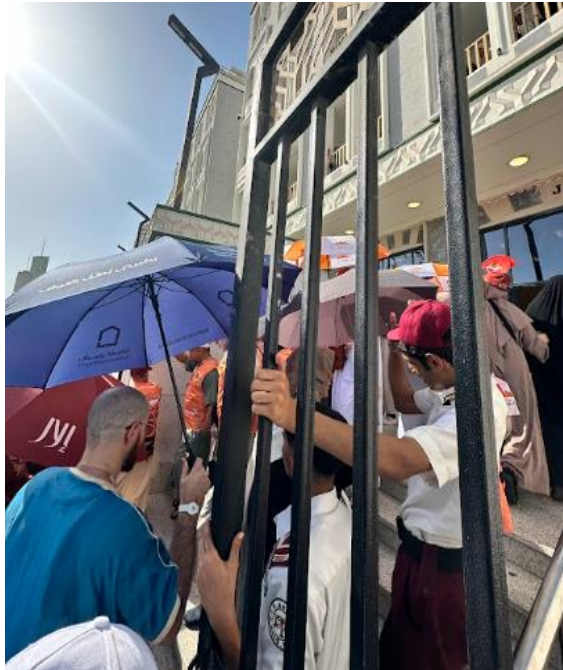
شكل 8 ازدحام وتدفق الحجاج عند أحد المداخل الرئيسية للأبراج خلال أوقات الذروة التشغيلية.

- **المصاعد وساعات الذروة:** أظهرت الملاحظات الميدانية أن ردهات المصاعد شهدت ازدحاماً ملحوظاً خلال فترات الذروة التشغيلية المتزامنة مع أوقات الصلوات والتفويج إلى منشأة الجمرات، حيث تراوحت أزمدة الانتظار بين 3 و4 دقائق. وقد أسهم ذلك في تشكل تجمعات للحجاج أمام المصاعد، بما يشير إلى أن منظومة الحركة الرأسية تمثل أحد أبرز التحديات التشغيلية في الأبراج خلال فترات الإشغال المرتفع
- **غياب الدرج العام والاعتماد على سلالم الطوارئ:** أظهرت الملاحظات الميدانية وجود قصور في منظومة الحركة الرأسية تمثل في غياب درج عام مخصص للاستخدام اليومي بين الأدوار، مما اضطر بعضاً من الحجاج إلى استخدام "سلالم ومسارات الطوارئ" للتنقل بين الأدوار، بالتوازي مع استخدام مصاعد الخدمات اللوجستية، مسبباً أرباكاً لسلاسل الإمداد ومخالفة لمعايير السلامة والإخلاء المعتمدة. وتشير هذه النتيجة إلى أن منظومة النقل الرأسية تمثل أحد أبرز الاختناقات

- التشغيلية في المشروع خلال فترات الذروة، حيث تجاوزت أزمدة الانتظار الحدود المرجعية المتعارف عليها للمباني عالية الكثافة.
- **عقبات المداخل وبوابات الدخول الرئيسية:** لوحظ أن الباب الحديدي السحاب أمام الأبراج غير عملي تشغيلياً؛ إذ يخلو من نظام تحكم آلي ويتم سحبه يدوياً، وغالباً لا يتم فتحه بالكامل، مما سبب إعاقة وإرباكاً في حركة دخول وخروج الحجاج، خاصة عند وصولهم دفعة واحدة (شكل 8). وتعكس هذه الملاحظة أهمية دمج اعتبارات الراحة الحرارية الخارجية ضمن تصميم مناطق الانتقال والدخول، نظراً لدورها المباشر في تحسين تجربة المستخدمين وتقليل الإجهاد الحراري أثناء فترات الذروة.

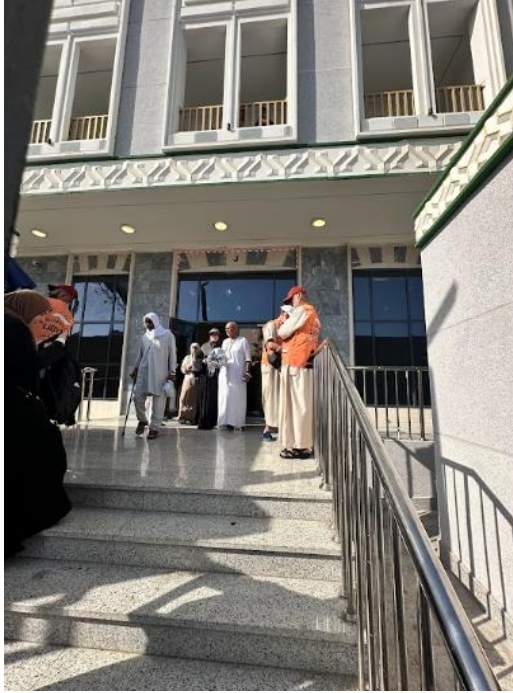
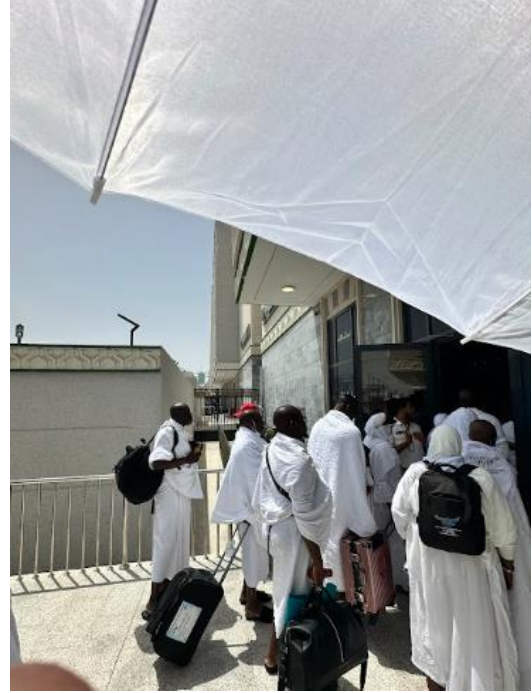
شكل 9 توثيق بعض التحديات التصميمية والتشغيلية عند المداخل الرئيسية للأبراج

- **قصور المعالجات التصميمية لمداخل الأبراج:** لوحظ غياب المعالجات المعمارية المناسبة والملائمة للظروف المناخية عند المداخل الرئيسية للمباني؛ حيث تتعرض المداخل والدرج الخارجي بالكامل للإشعاع الشمسي المباشر مع غياب عناصر التظليل الفعال، مما يخلق عبئاً حرارياً وإجهاداً إضافياً على الحجاج ويعيق سلاسة التفويج والحركة (شكل 9).

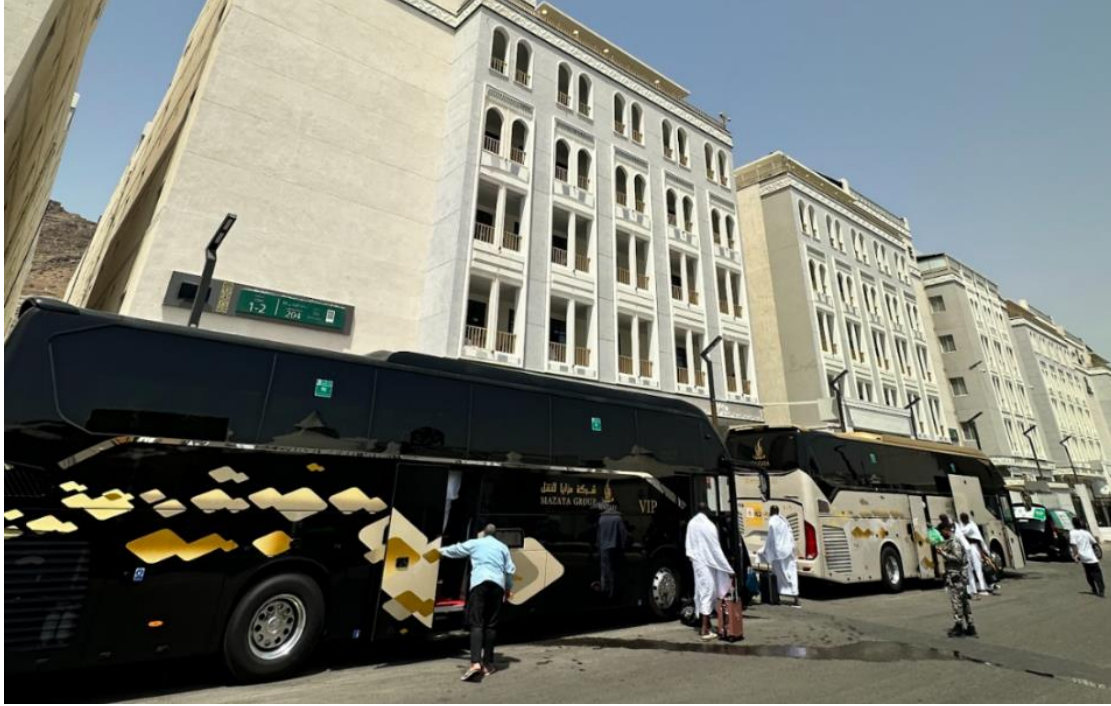
شكل 11 توقف الحافلات مباشرة أمام المداخل، وما ينتج عنها من إعاقة للحركة وانبعاثات مؤثرة.

**توقف الحافلات والعوادم:** تسبب توقف مجموعة من الحافلات أمام المداخل مباشرة لإنزال الحجاج في إعاقة حركة الدخول والخروج لبعض الأبراج، علاوة على ما أنتجته من انبعاثات حرارية وغازية أثرت سلباً على جودة البيئة الموضعية للمدخل (شكل 11).

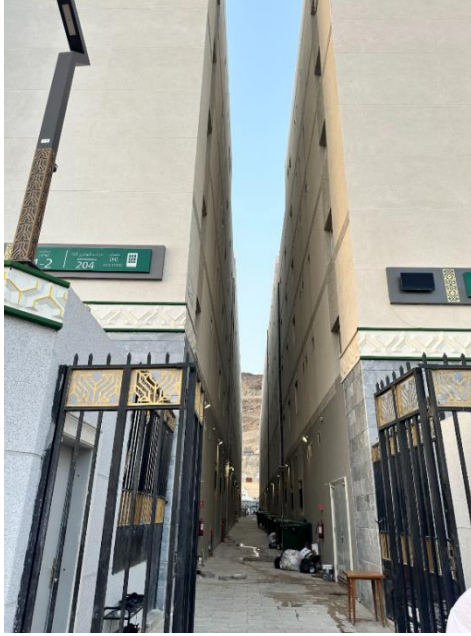
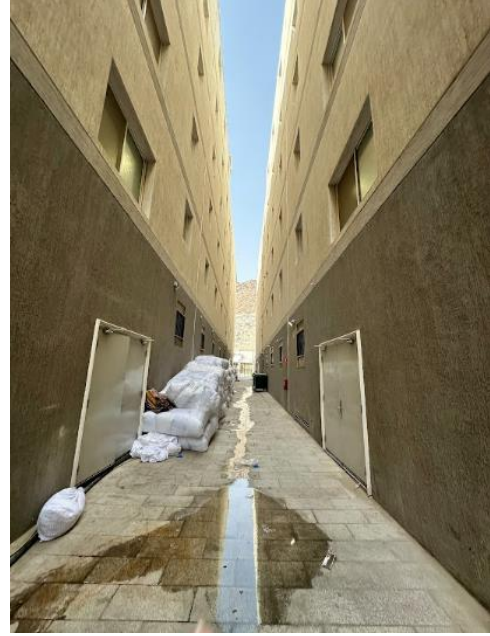
شكل 12 تسرب وتجمع مياه التكيف بين الأبراج والتأثيرات المصاحبة على البيئة الصحية والسلامة العامة.

**تسرب مياه التكييف في الممرات البينية وتراكم بعض النفايات** يتضح في (الشكل 12) بعض التسربات وتجمعات مياه ناتجة من التكييف في بعض الممرات والارتدادات البينية المفتوحة بين الأبراج، مما أثر على النظافة العامة والسلامة. كما رُصد تراكم بعض النفايات في الممرات وانبعاث بعض الروائح.

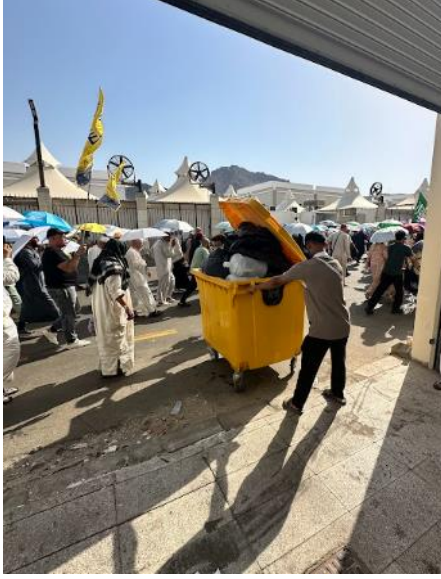
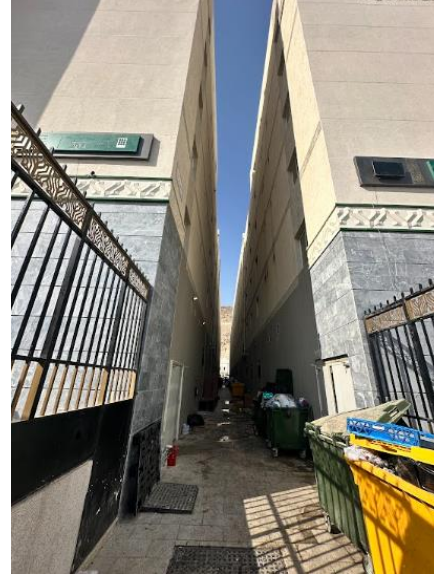
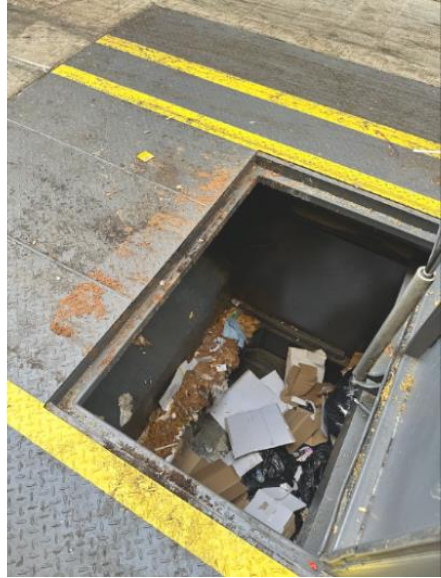
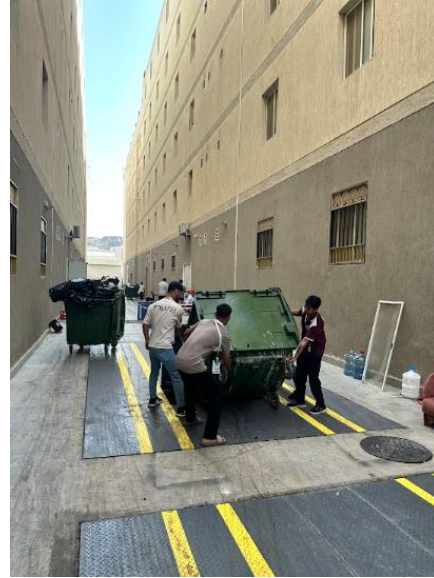
شكل 13 آليات تفريغ ونقل حاويات النفايات إلى المرمى الأرضي

**إدارة النفايات وسلاسل التخلص المرحلي:** بينت الملاحظات الميدانية عن افتقار بعض الأبراج لوجود مرامٍ تحت أرضية مخصصة للنفايات ضمن نطاقها المباشر، وتطلب الأمر سحب حاويات النفايات ونقلها عن طريق عاملي النظافة لمسافات عبر مسارات المشاة لتفريغها في المرامي المجاورة (شكل 13)؛ الأمر الذي أدى إلى بطء عمليات الإخلاء الخدمي وانبعاث روائح موضعية وتشويه المشهد البصري في المسارات المشتركة مع الحجيج. يُضاف إلى ذلك رصد ظاهرة "عدم إكمال أعداد كبيرة من الحجاج لوجبات الإعاشة"، مما ضاعف حجم النفايات العضوية وأدى إلى الامتلاء المتسارع للحاويات. كما لوحظ ميدانياً اختلاط بقايا الأطعمة والمخلفات العضوية بالنفايات الصلبة (كالكرتون والبلاستيك) وتراكمها عشوائياً داخل المرامي، مما يسبب مشكلات صحية وبيئية، ويصعب عمليات إعادة التدوير والمعالجة اللاحقة. وتشير هذه الملاحظات إلى أن كفاءة منظومة إدارة النفايات لا تعتمد على البنية التحتية فقط، بل تتأثر كذلك بسلوك المستخدمين وآليات الفرز والجمع والتخلص المرحلي من المخلفات.

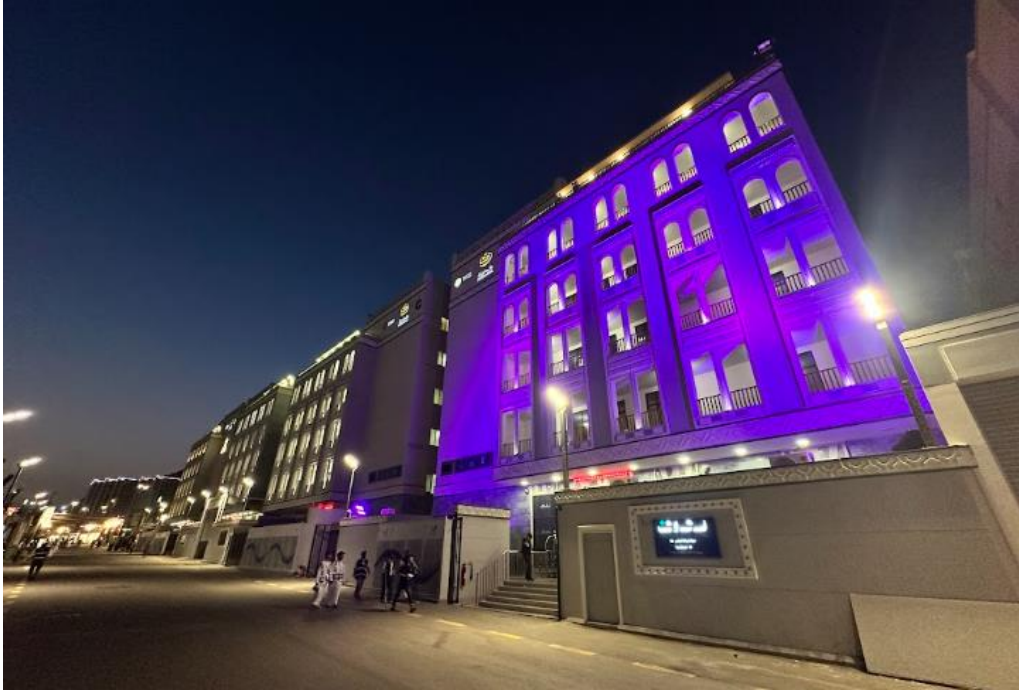
شكل 14 استخدام نظام إضاءة ليلية ملونة كمعالجة لتمييز أحد الأبراج من خلال الشركة المشغلة

**تطابق الواجهات وضعف التمييز البصري** أظهر الرصد الميداني أن التكرار النمطي المتماثل لتصميم الواجهات وألوانها الخارجية، رغم تجسيده للهوية المكية، أدى إلى صعوبة التعرف البصري والاستدلال المكاني على الأبراج إلا بالاقتراب المباشر وقراءة لوحات وأرقام الأبراج. ومن الجدير بالذكر أن إحدى الشركات المشغلة عالجت ذلك ميدانياً بتمييز برجها عبر منظومة إضاءة ليلية ملونة وخاصة، مما يؤكد الحاجة لمعالجات بصرية معمارية متميزة (شكل 14). وتبرز هذه النتيجة أهمية الهوية البصرية والإرشاد المكاني في البيئات عالية الكثافة، إذ لا يقتصر دورها على الجانب الجمالي، بل يمتد إلى دعم سهولة الاستدلال المكاني وتقليل الارتباك لدى المستخدمين.

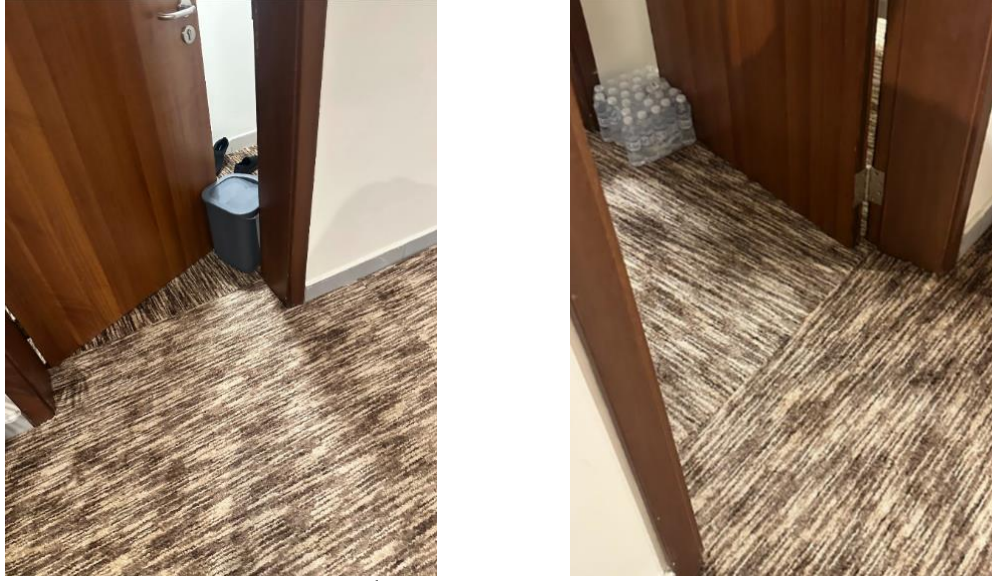
شكل 15 إبقاء بعض أبواب الغرف مفتوحاً من قبل الحجاج.

**البيئة التنفسية الداخلية وإجهاد العينين** أفاد بعض الحجاج بشكاوى متكررة فور استقرارهم بالغرف من "تحسس وحرقان وإدماغ مفاجئ في العينين دون مبرر واضح"، وقد يكون ذلك مرتبطاً بارتفاع تراكيز ثاني أكسيد الكربون والجسيمات العالقة الناتجة عن محدودية تجديد الهواء داخل الغرفة. ودفع هذا الشعور الحجاج للجوء إلى إبقاء أبواب الغرف ونوافذها مفتوحة (شكل 15).

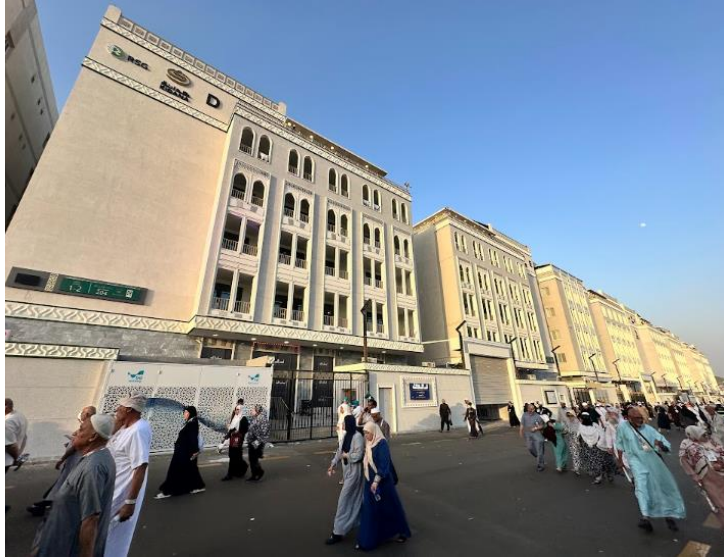
شكل 17 التكرار النمطي للمتماثل للواجهات الخارجية وتطابقها بين الأبراج المتجاورة

**صعوبة الاستدلال المكاني والتنقل:** تكررت شكاوى الحجاج من صعوبة التمييز البصري بين الأبراج المتجاورة بسبب نمطية الواجهات المتطابقة، وصعوبة الاستدلال المكاني بعد العودة من أداء النسك (شكل 17). وتؤكد هذه النتيجة أهمية تطوير منظومة التوجيه البصري والعلامات المميزة للمباني في البيئات السكنية واسعة النطاق، بما يساهم في تعزيز الإدراك المكاني وتقليل زمن البحث والتنقل.

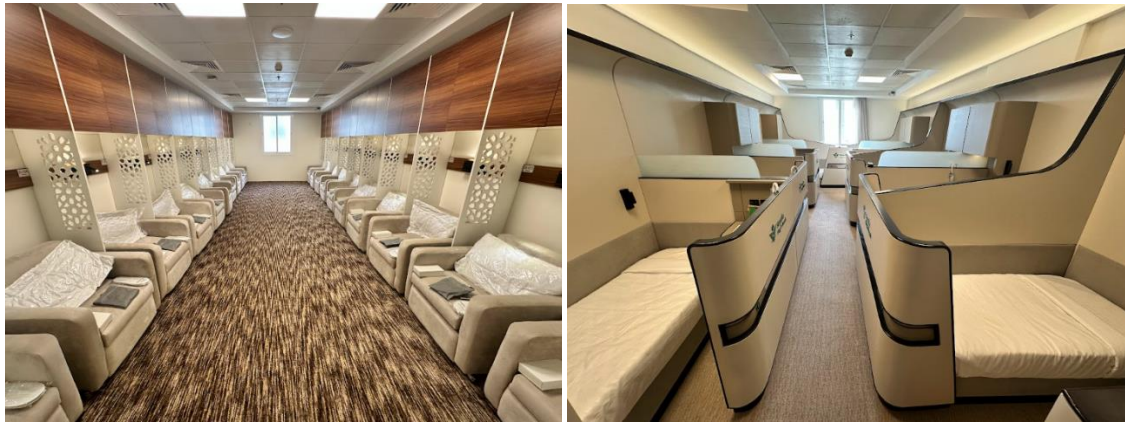
شكل 18 نموذجين مختلفين للطاقت الاستيعابية وتوزيع الأسرة في برج منخفض الكثافة وآخر عالي الكثافة

وتأكيداً لهذه المعطيات، أظهر التحليل الإحصائي الاستدلالي باستخدام اختبار التباين المستقل (Independent Samples t-test) وجود فروق ذات دلالة إحصائية عالية بين مستويات الكفاءة التشغيلية للوحدات ورضا الحجاج وفقاً للكثافة التشغيلية الفعلية، حيث بلغت قيمة اختبار  $t=6.34$  عند مستوى دلالة احتمالية  $p<0.001$  حيث سجل نموذج الكثافة المنخفضة (8 أسرّة) متوسط رضا بلغ  $(3.95 \pm 0.85)$  مقارنة بـ  $(3.42 \pm 1.12)$  لنموذج الكثافة العالية (20 سريراً). ولتحديد القوة العملية وموثوقية الفروق، بلغ حجم الأثر ( $Cohen's d = 0.51$ ) مما يثبت وجود أثر متوسط إلى كبير لتباين الكثافة بينما تراوح فاصل الثقة  $Confidence Interval=95\%$  بين المجموعتين من 0.36 إلى 0.70 وهو نطاق محصور وخالي من الصفر، مما يؤكد أن خفض الكثافة العددية يحقق تحسناً حقيقياً وموثوقاً في راحة الشاغلين.

وتشير النتائج إلى أن الكثافة التشغيلية الفعلية تمثل عاملاً حاسماً في تقييم جودة البيئة السكنية، وأن كفاءة التصميم المعماري بمفردها لا تكفي لضمان مستويات مرتفعة من الراحة والرضا. وفي سياق مشعر منى، حيث تفرض محدودية المساحة قيوداً تخطيطية واضحة، تبرز الحاجة إلى تحقيق توازن دقيق بين رفع الطاقة الاستيعابية والمحافظة على مستويات مقبولة من الراحة الحركية والنفسية للحجاج، بما يضمن الاستخدام الأمثل للموارد المكانية المتاحة.
