تطبيقات السلامة البيئية

المناخ الداخلي وجودة الهواء والضوضاء بالمسجد الحرام

دراسة نوعية الهواء والمناخ والضوضاء بالمسعى وساحات
المسجد الحرام لموسم رمضان ١٤٢٩هـ

دراسة الأداء الحراري والأثر البيئي لمراوح الرشاشات الرذاذية
المستخدمة لتلطيف الهواء في ساحات المسجد الحرام

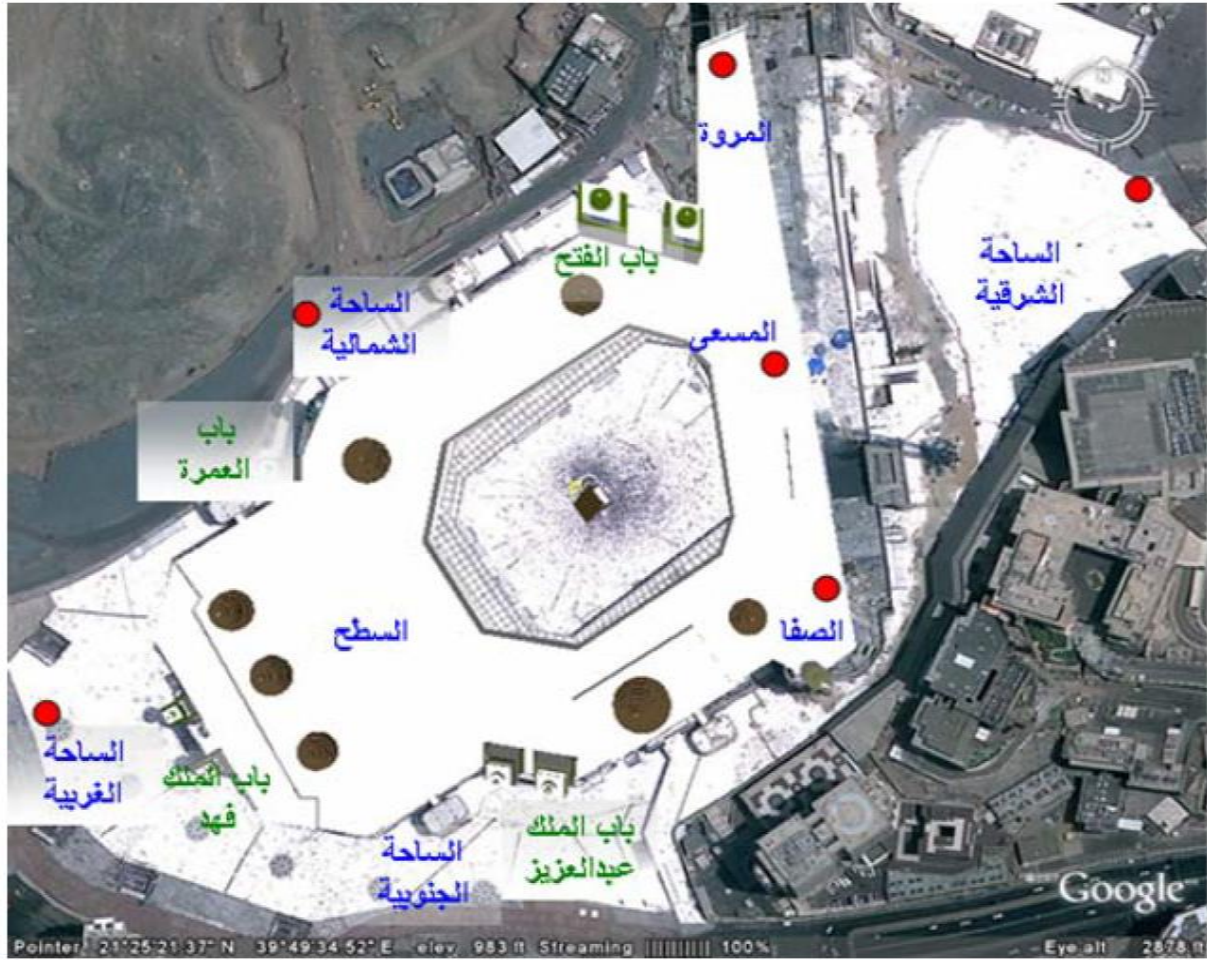
مواقع القياس (النقاط الحمراء) والمسعى والساحات الثلاثة الكبيرة بالمسجد الحرام

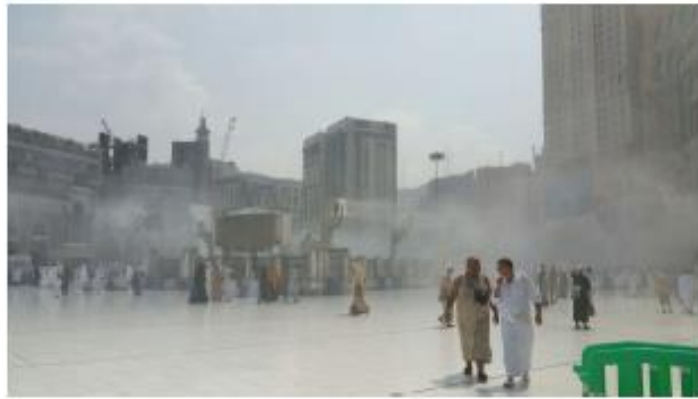
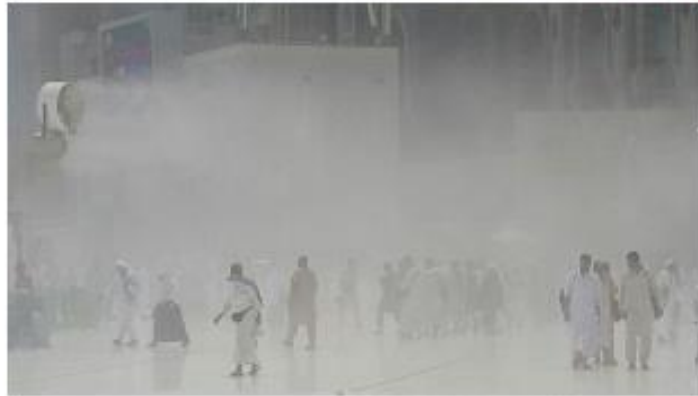
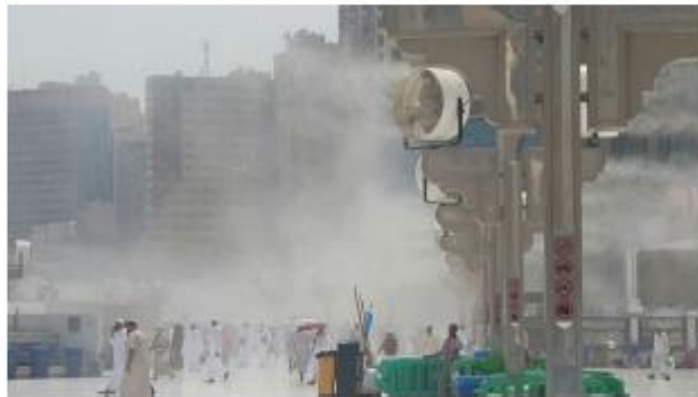
شكل (26): الأرتفاع الشديد في معدل الرطوبة النسبية يوم 4 ذوالحجة 1437هـ.

- يتوافق مع موسم الحج ارتفاع ملحوظ في معدل الرطوبة النسبية حيث وصل الى 99% صباح يوم 4 ذوالحجة 1437هـ.
- تبين زيادة معدل الرطوبة النسبية بمحيط الرشاشات الرذاذية.
- من خلال ما سبق يتضح أن توابك موسم الحج مع ارتفاع معدل الرطوبة النسبية مع تشغيل الرشاشات الرذاذية وارتفاع الرطوبة النسبية بمحيطها، ادى ذلك مجتمعاً الى ارتفاع شديد في الرطوبة النسبية حتى وصلت الى ما يقارب 99% يوم 4 ذوالحجة 1437هـ (شكل 26).
- لذا، يجب تركيب حساسات بمحيط الرشاشات الرذاذية لوقف تشغيل تلك الرشاشات عند وصول الرطوبة النسبية الى 40% لأن زيادة الرطوبة النسبية عن 40% يزيد الشعور بالاجهاد الحراري.

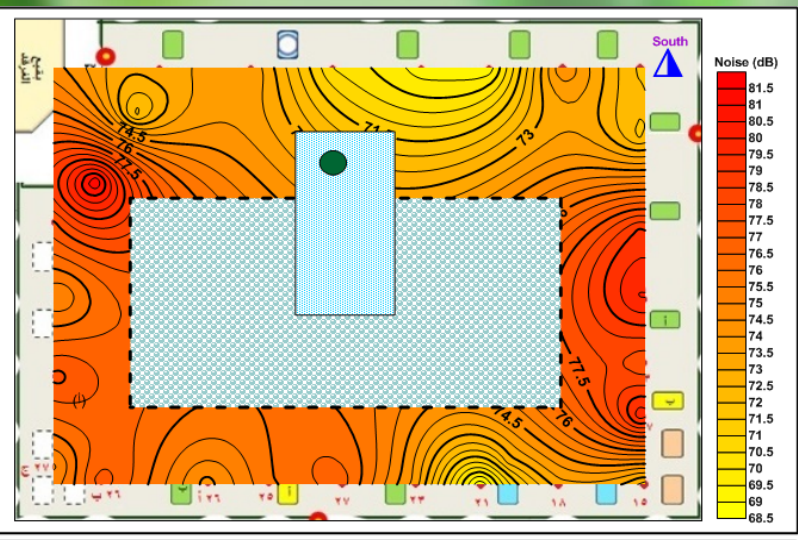
(أ) الخريطة الكنتورية لتوزيع الضوضاء ، (ب) التوزيع ثلاثي الأبعاد للضوضاء بساحات المسجد النبوي الشريف خلال ١٩ رمضان ١٤٣٤ هـ .

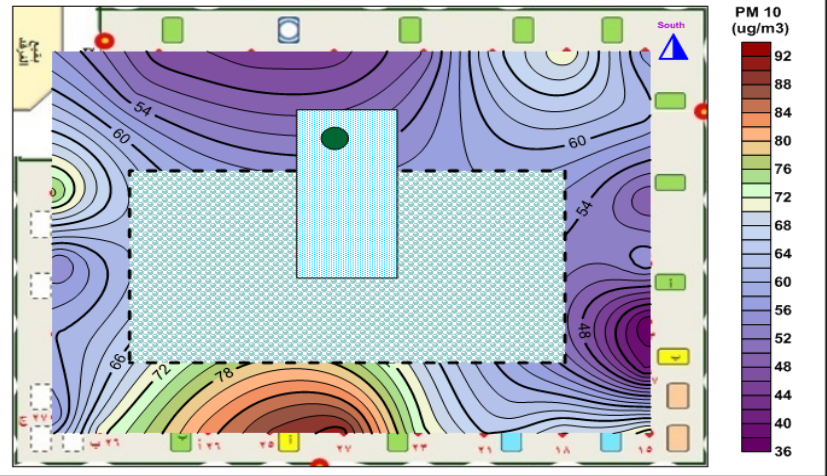
(أ) الخريطة الكنتورية لتوزيع تراكيز الجسيمات ذات الحجم ١٠ ميكرون، (ب) التوزيع ثلاثي الأبعاد لتراكيز الجسيمات ذات الحجم ١٠ ميكرون بساحات المسجد النبوي الشريف خلال ٢٢ رمضان ١٤٣٤ هـ .
