## ملخص تنفيذي لدراسة:

# أثر مشروع أبراج كدانة الوادي على الكفاءة الإسكانية والسياق المكاني لمشعر منى وفاعليته كنموذج مطور لإسكان الحجاج

1448هـ (2026م)

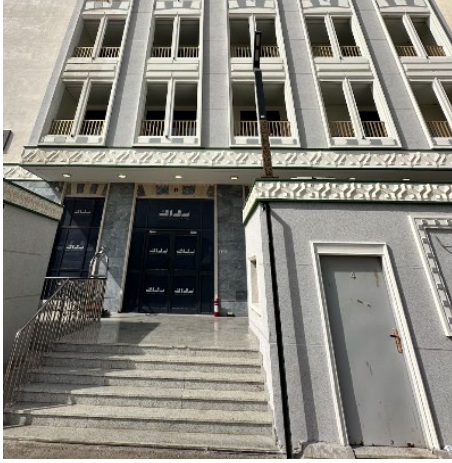
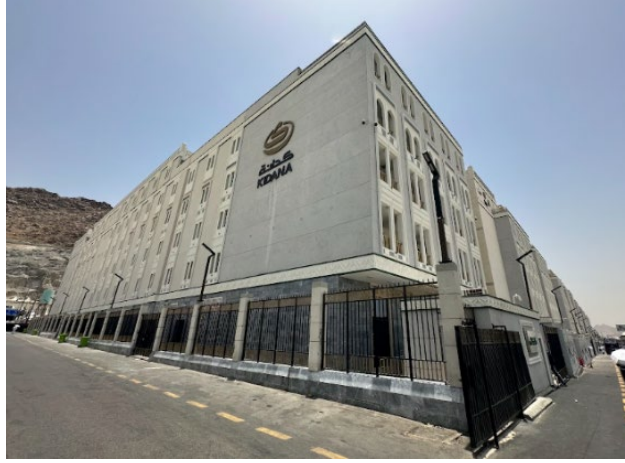
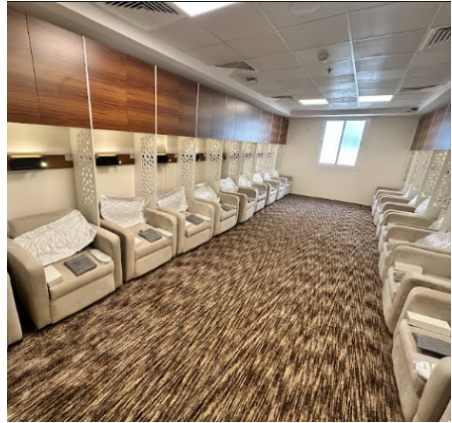
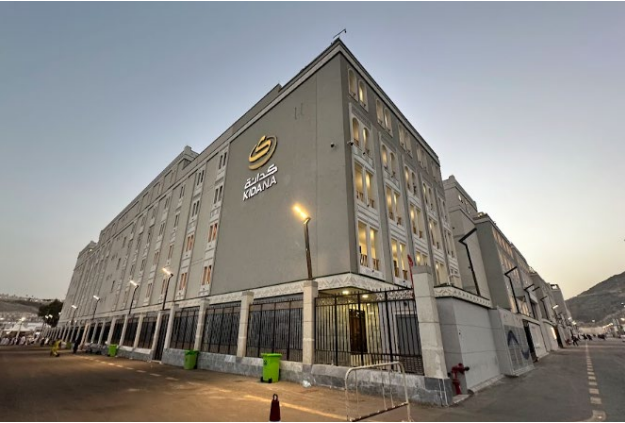
### شكل 2 لقطات متنوعة للمشروع

(أ) التقاء الواجهة الجنوبية الغربية والشمالية الغربية، (ب) التقاء الواجهة الجنوبية الغربية والشمالية الغربية، (ج) المدخل الرئيسي لإحدى الأبراج، (د) إحدى نماذج غرف الإقامة.

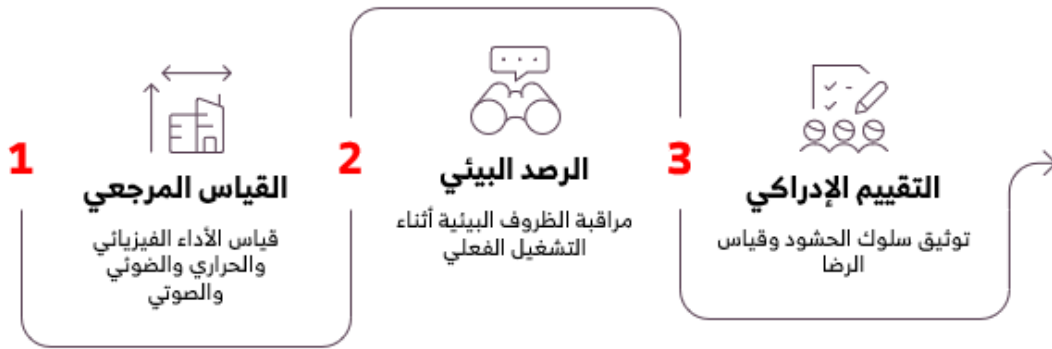
شكل 3 التسلسل المنهجي لمراحل العمل الميداني

ولضمان فهم دقيق للأداء البيئي والتشغيلي للمشروع، نُفذت الدراسة عبر ثلاث مراحل متتابعة شملت مرحلة القياس المرجعي قبل الإشغال، ومرحلة الرصد البيئي أثناء التشغيل، ومرحلة التقييم الإدراكي والرصد السلوكي، كما يوضح الشكل التالي.

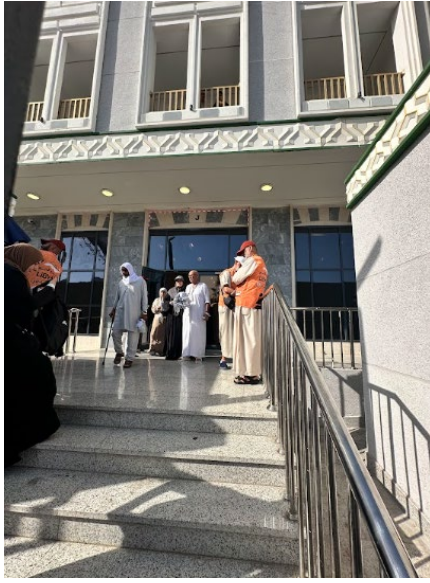
شكل 4 توثيق بعض التحديات التصميمية والتشغيلية عند المداخل الرئيسية للأبراج

- **قصور المعالجات التصميمية لمداخل الأبراج:** لوحظ غياب المعالجات المعمارية المناسبة والملائمة للظروف المناخية عند المداخل الرئيسية للمباني؛ حيث تتعرض المداخل والدرج الخارجي بالكامل للإشعاع الشمسي المباشر مع غياب عناصر التظليل الفعّال، مما يخلق عبئاً حرارياً وإجهاداً إضافياً على الحجاج ويعيق سلاسة التفويج والحركة (شكل 4).

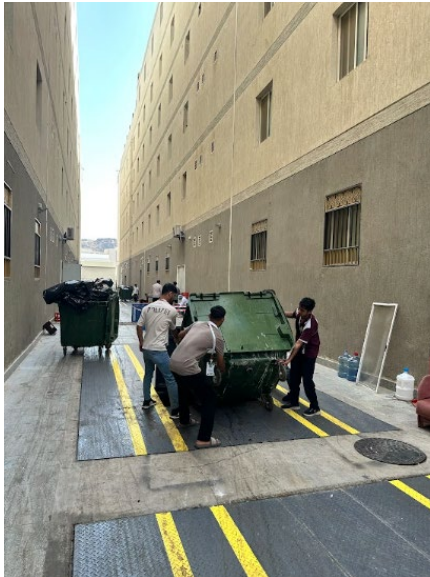
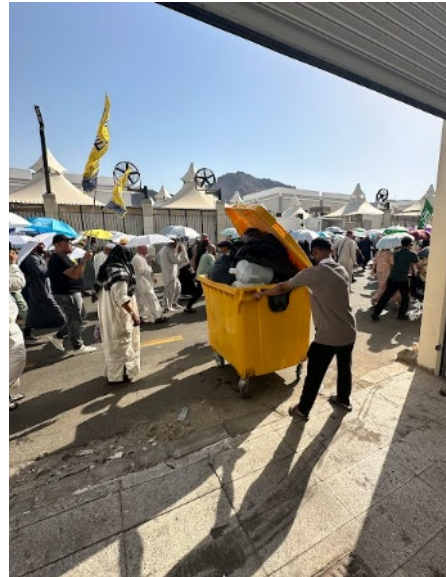
شكل 5 آلية نقل الحاويات إلى المرمى الأرضي

- **إدارة النفايات والخدمات المساندة:** رصدت الدراسة عدداً من التحديات المرتبطة بمنظومة إدارة النفايات، شملت محدودية مرافق التجميع المباشر لبعض الأبراج وارتفاع أحمال النفايات العضوية وضعف فرز المخلفات من المصدر (شكل 5)، مما يشير إلى الحاجة إلى تطوير أنظمة الجمع والتحويل والفرز لتحسين الكفاءة التشغيلية وجودة البيئة العامة.

- تحسين منظومة فرز وجمع النفايات.
- إعادة تنظيم حركة الحافلات والخدمات.
- دراسة الحلول الآلية للخدمات اللوجستية.
